**DISTRITO DE CRIÚVA – CAXIAS DO SUL**  
**ARQUITETO DOMENICO RENOSTO – CAU A60083-0**

**RELATÓRIO DE EXECUÇÃO DAS OBRAS EMERGENCIAIS DA ANTIGA  
RESIDÊNCIA E ARMAZEM FACHINI**

**DEZEMBRO 2014**

TIPO DE OBRA: obras emergenciais de uma residência de dois pavimentos com sótão.

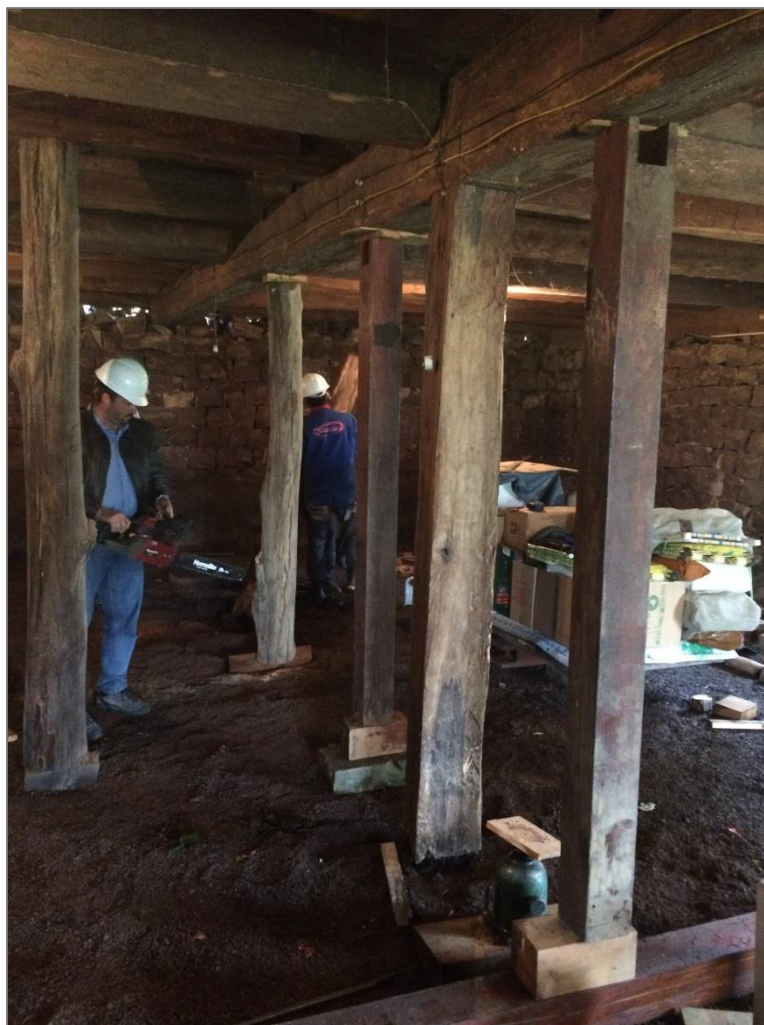
Figura 1 – Escoramentos para retirada dos pilares

A obra iniciou-se com os escoramentos da viga principal que sustenta a estrutura do assoalho do piso térreo localizado no porão. Foram removidos os pilares de sustentação e executadas as bases em concreto armado para apoiar os novos pilares de madeira e pilares existentes, conforme Figuras 1 e 2:

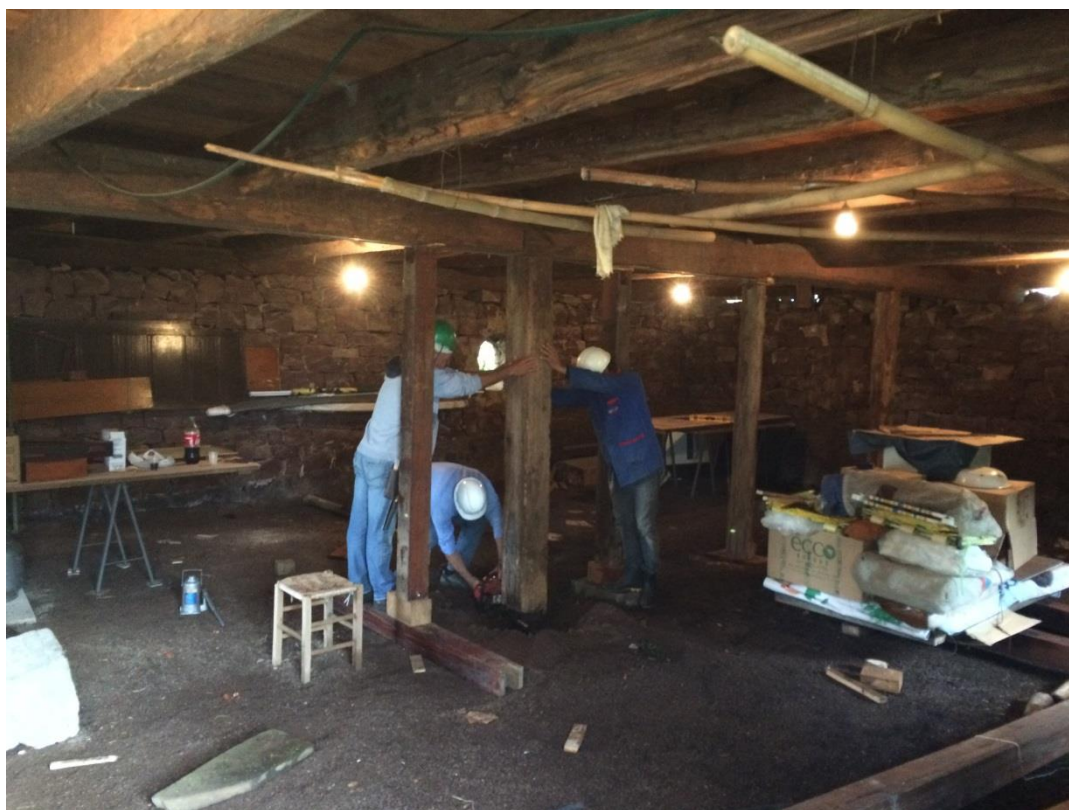
Figura 2 – Remoção dos pilares existentes

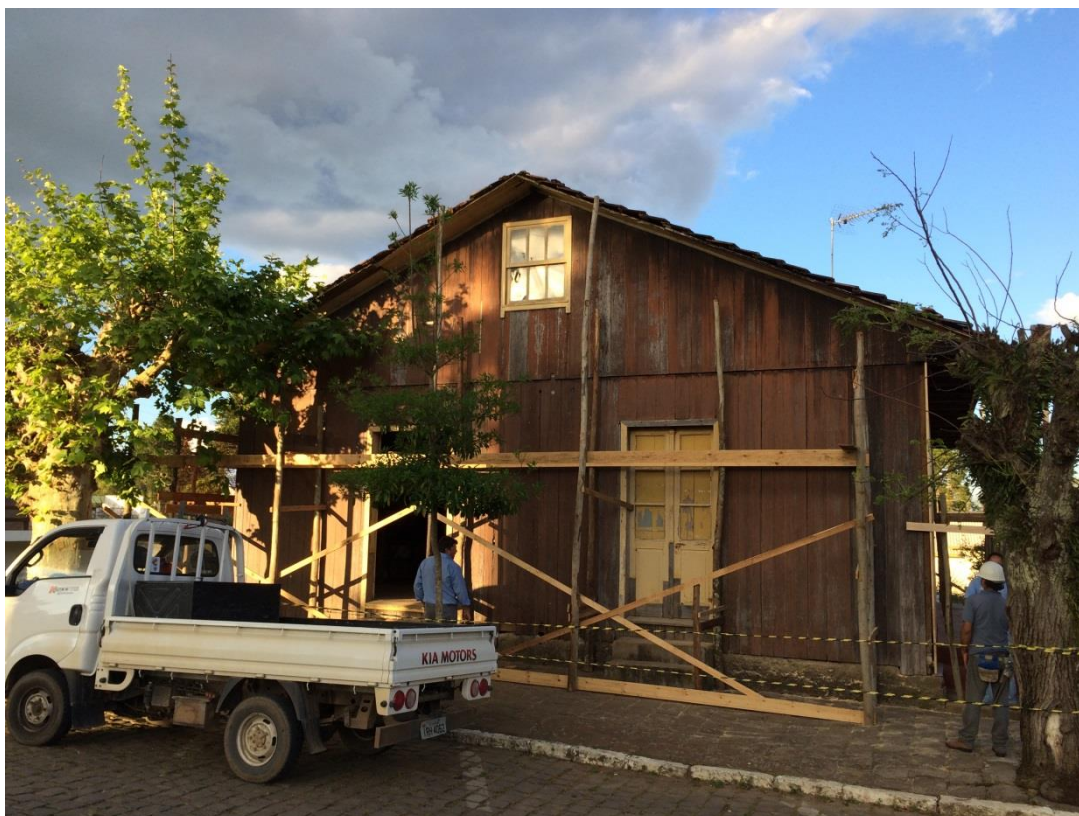
Figura 3 - Construção de andaimes e guarda-corpos de madeira

Construção de andaimes e guarda-corpos de madeira ao redor da obra, conforme Figuras 3 e 4.

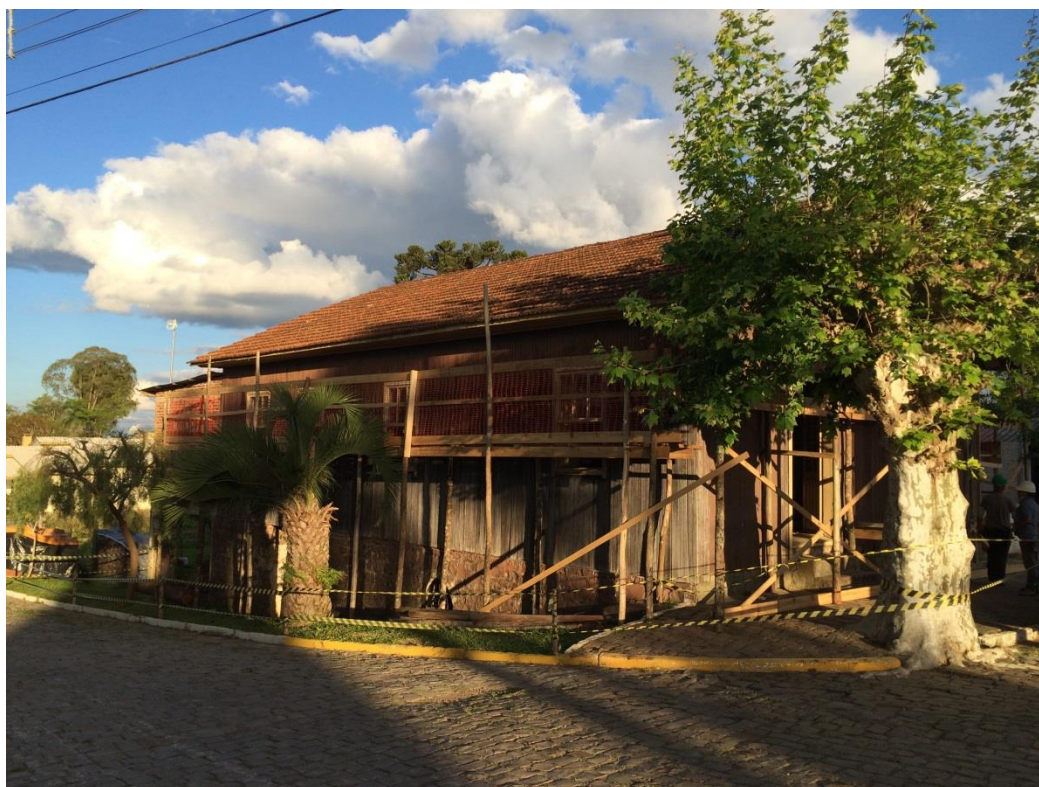
Figura 4 - Construção de andaimes e guarda-corpos de madeira

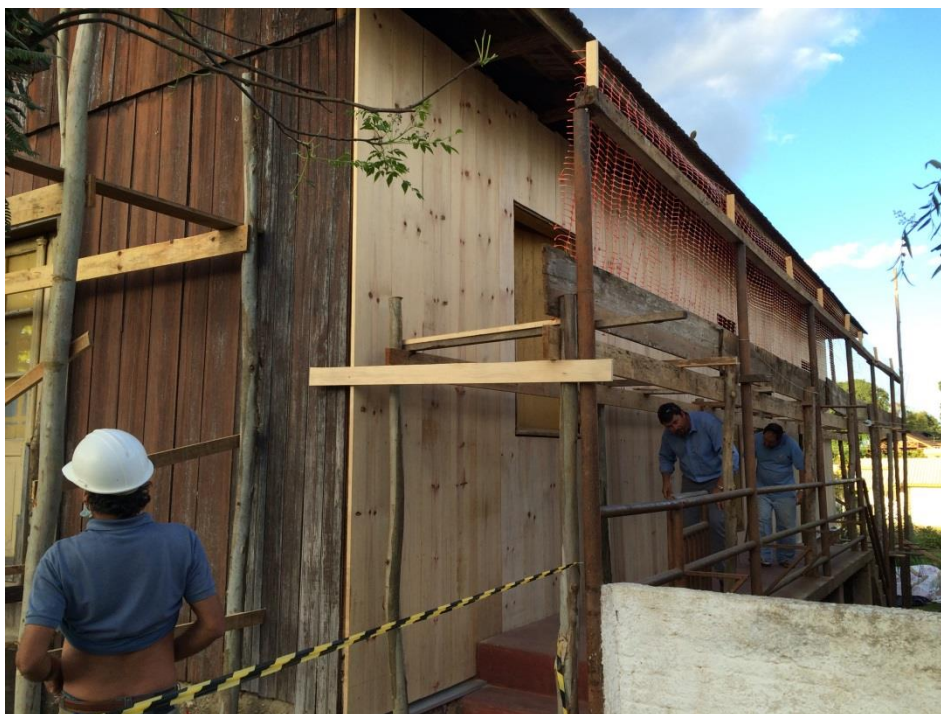
Figura 5 – Substituição de tabuas nas fachadas

Foram removidas as tabuas externas das paredes e substituídas por tabuas novas de pinho. Para as laterais e o fundo da edificação foram utilizadas tabuas com mata-junta e a fachada principal por tabuas com encaixe, conforme os fechamentos anteriores. Pode-se verificar nas Figuras 5 e 6:

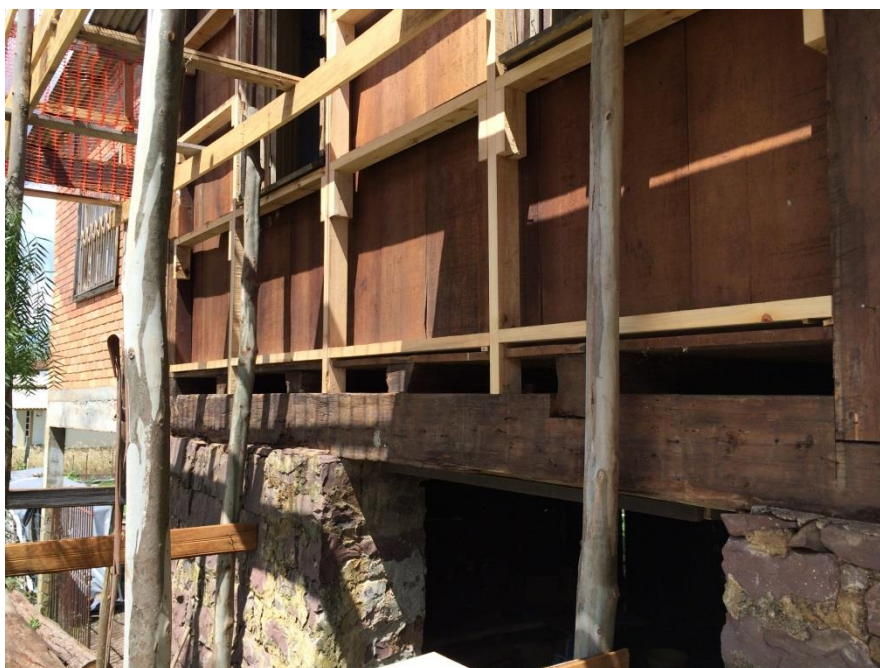
Figura 6 - Substituição de tabuas nas fachadas

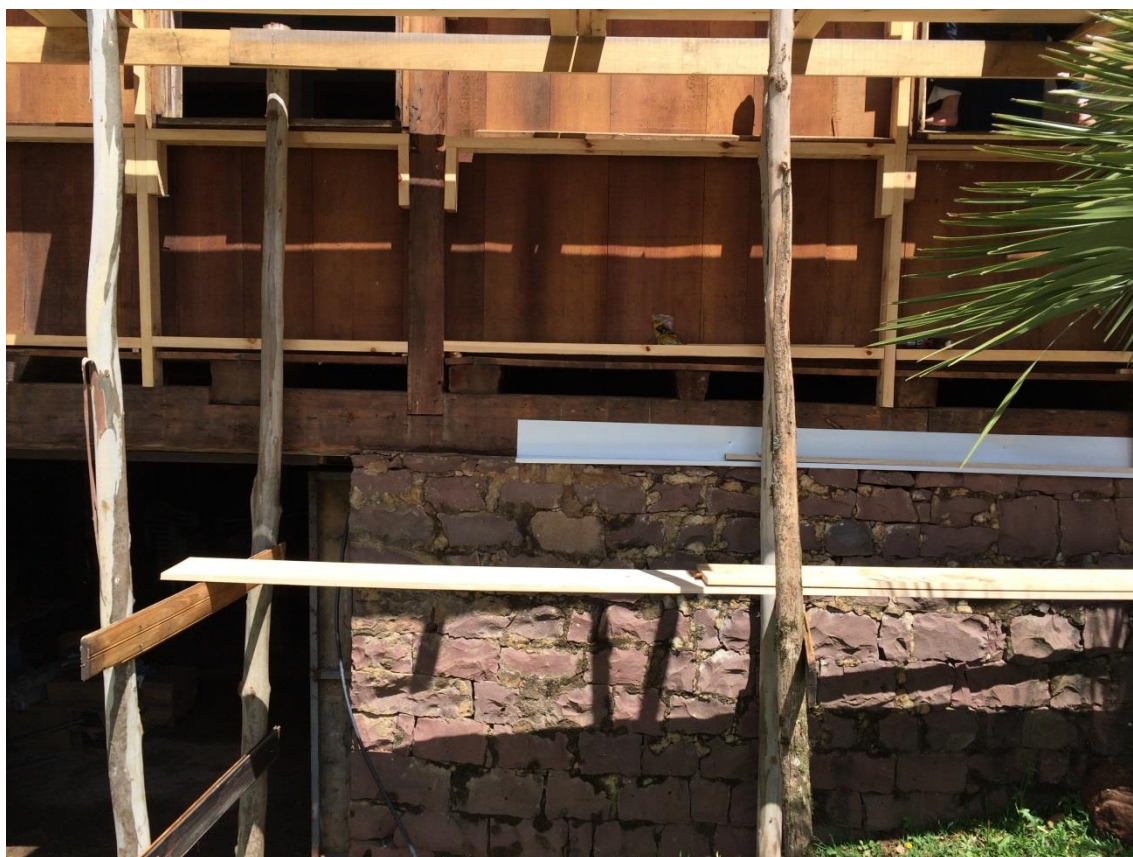
Figura 7 – Fixação da algerosa galvanizada

Entre o topo das tabuas e a taipa de pedra foi fixada uma algerosa galvanizada para escoamento da água, conforme Figuras 7 e 8:

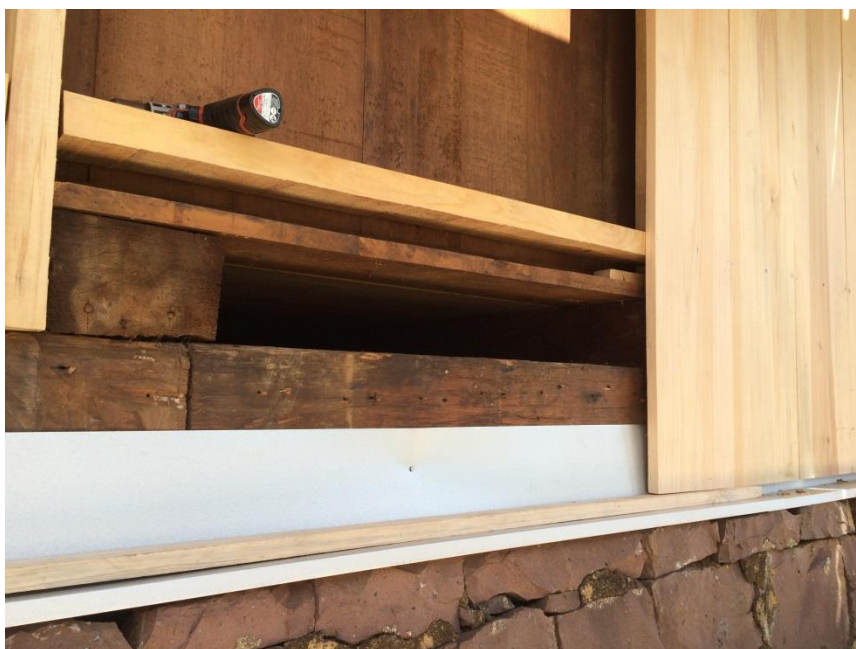
Figura 8 – Fixação da algerosa galvanizada

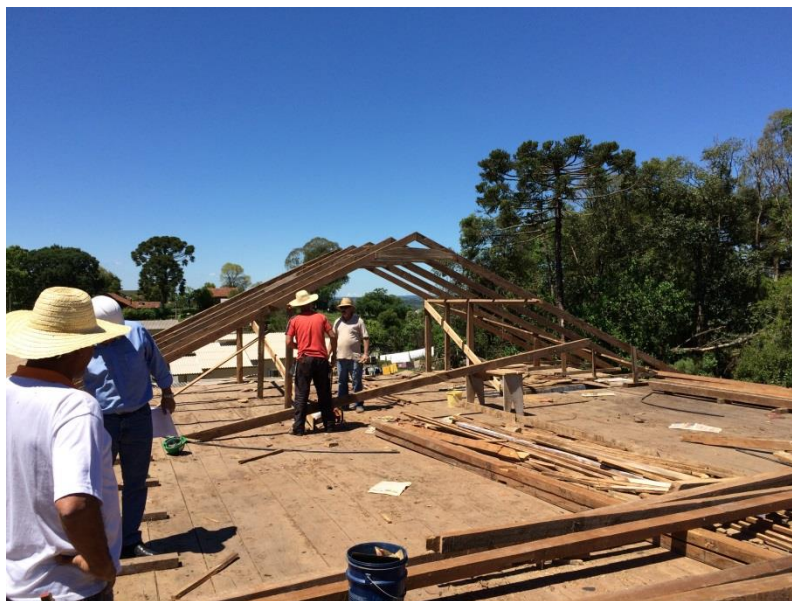
Figura 9 - Remoção de telhas e estrutura de madeira da cobertura

Remoção de telhas e estrutura de madeira da cobertura, conforme Figuras 9 e 10.

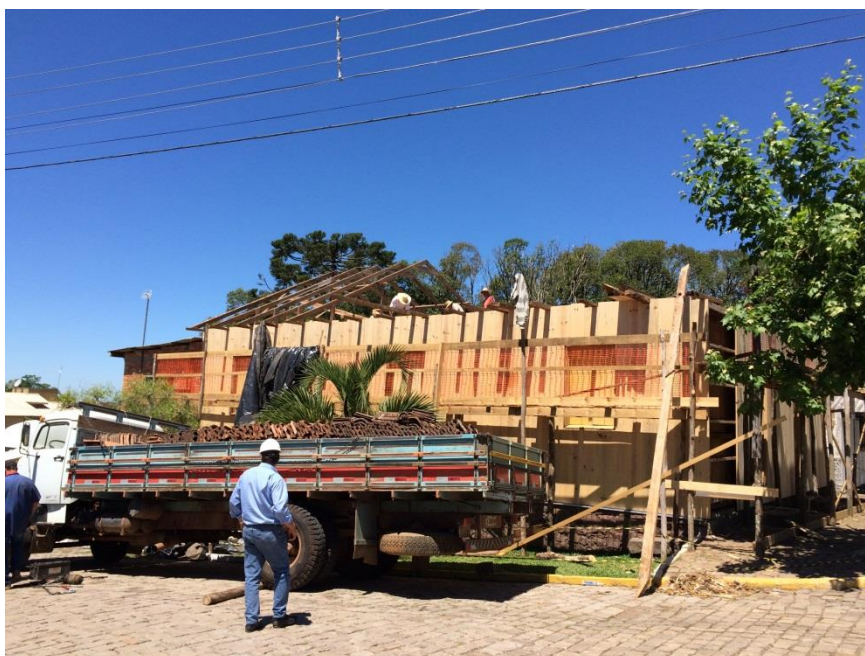
Figura 10 - Remoção de telhas e estrutura de madeira da cobertura

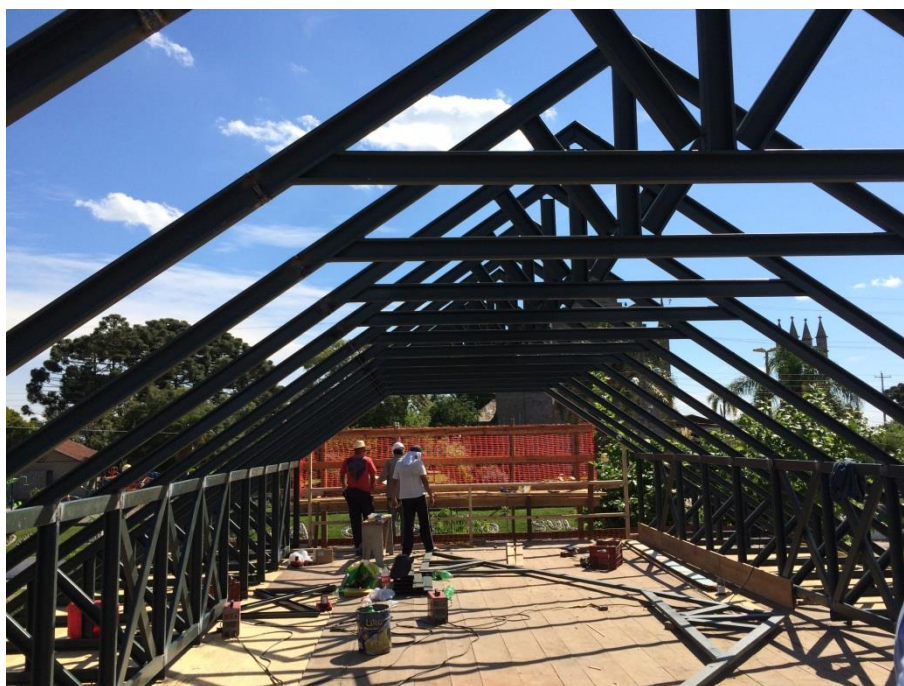
Figura 11 – Substituição das tabuas e montagem da estrutura metálica

Substituição das tabuas degradadas do assoalho do sótão e montagem da nova estrutura metálica da cobertura, conforme Figuras 11 e 12.

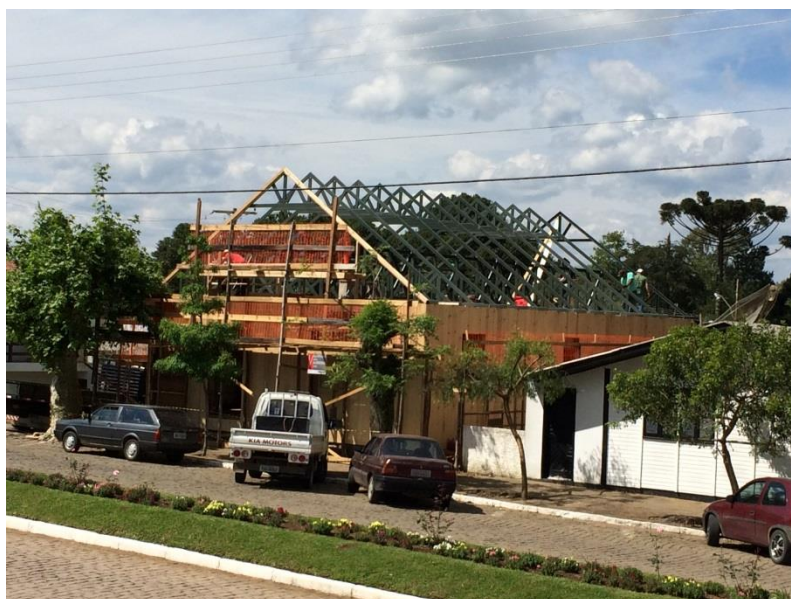
Figura 12 - Substituição das tabuas e montagem da estrutura metálica

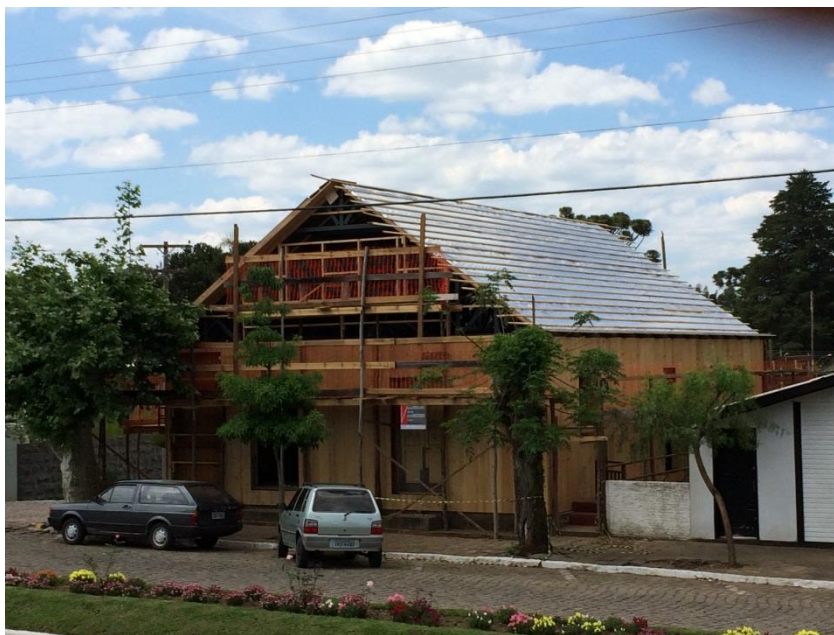
Figura 13 – Manta térmica e novas telhas

Colocação de manta térmica e de novas telhas sobre a estrutura metálica, conforme Figuras 13 e 14.

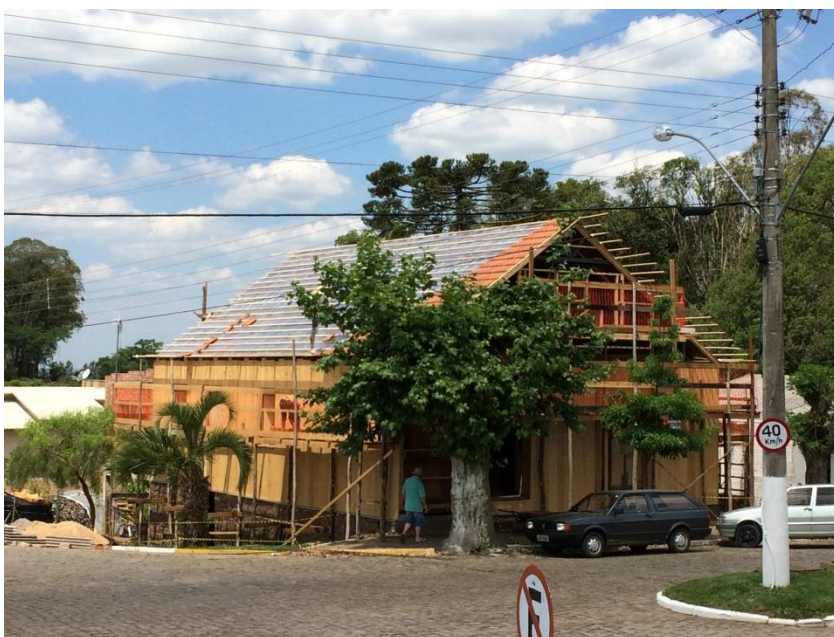
Figura 14 - Manta térmica e novas telhas

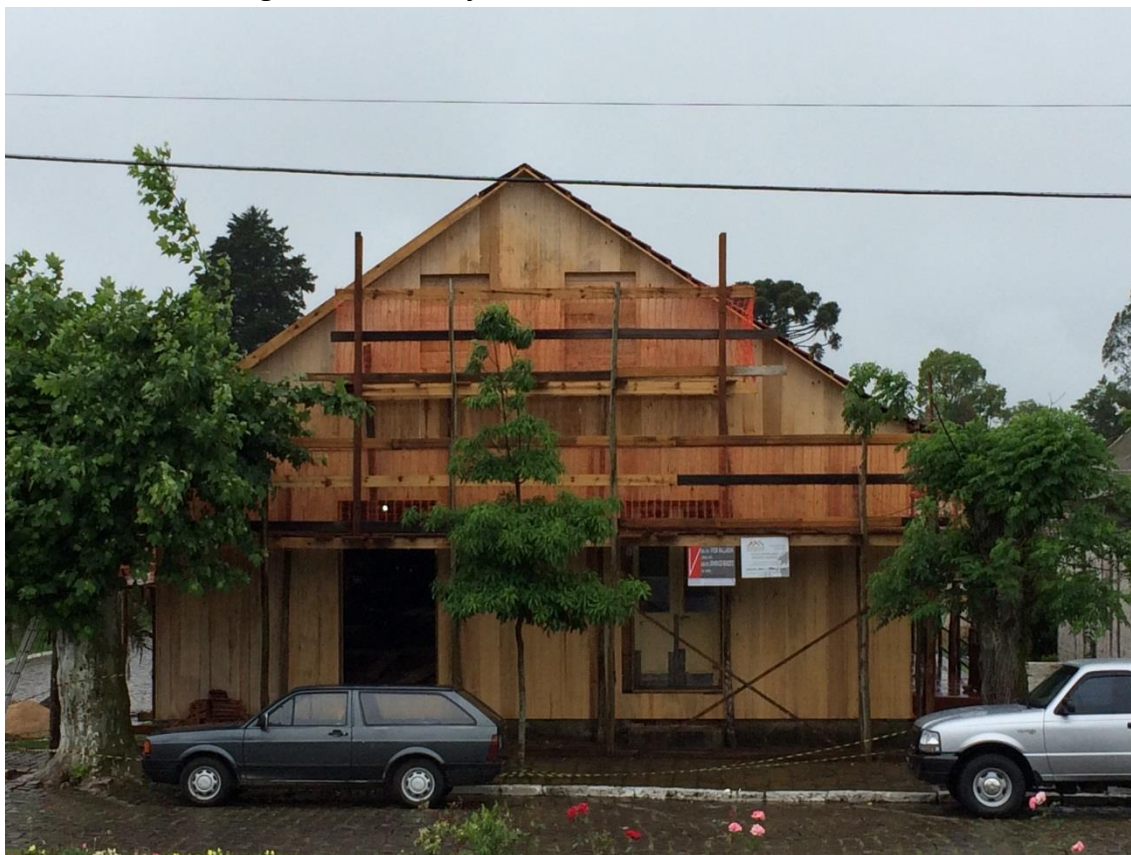
Figura 15 - Execução dos oitão e beirais da cobertura

Execução dos oitão e beirais da cobertura, conforme Figuras 15, 16 e 17

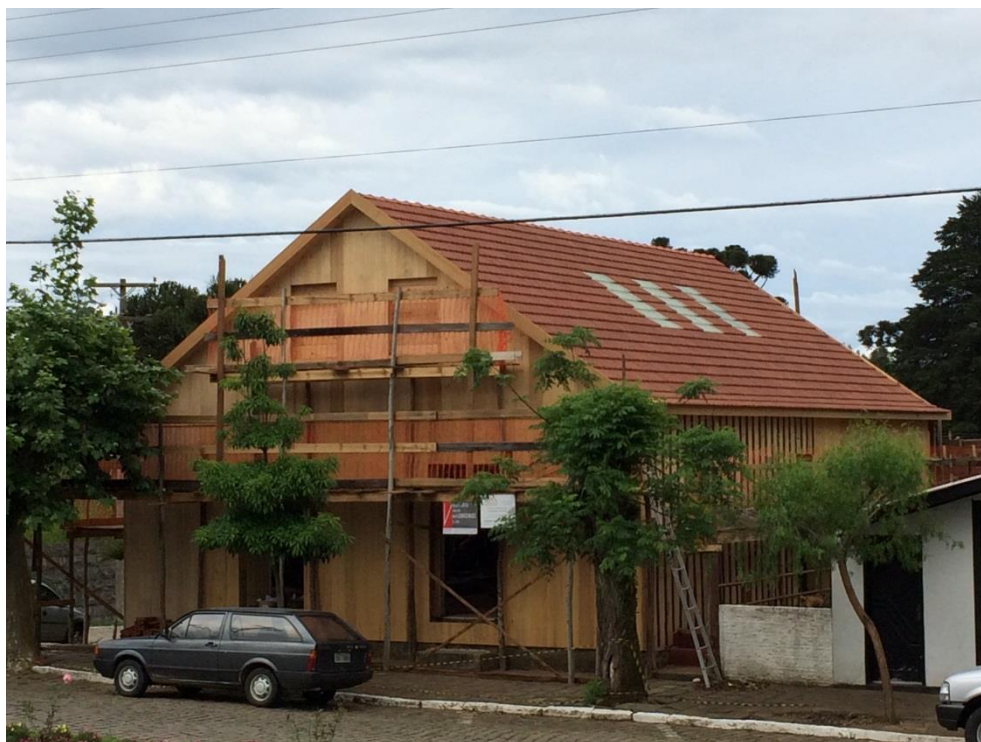
Figura 16 - Execução dos oitão e beirais da cobertura

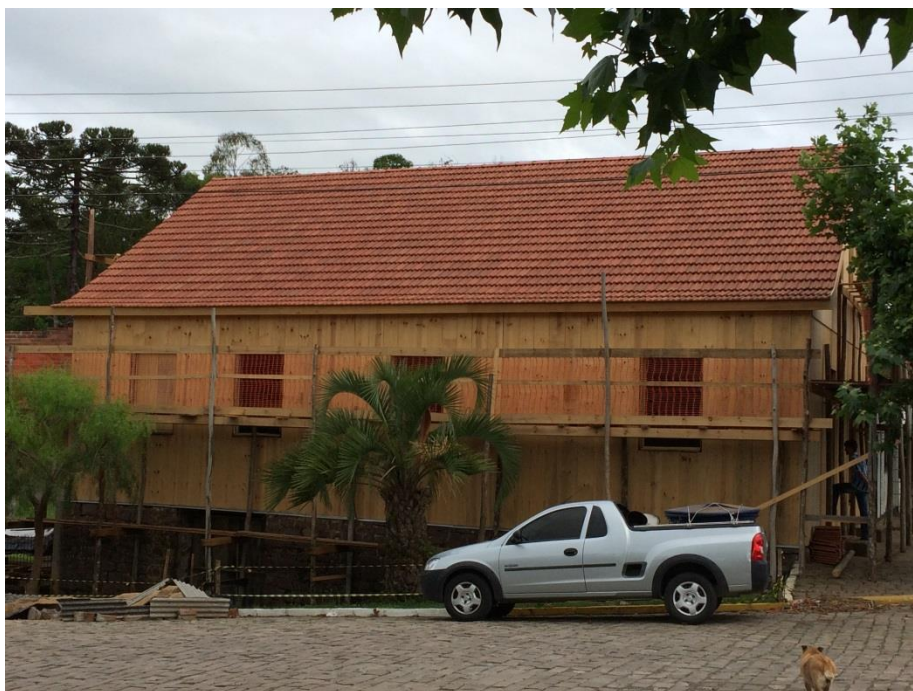
Figura 17 - Execução dos oitão e beirais da cobertura

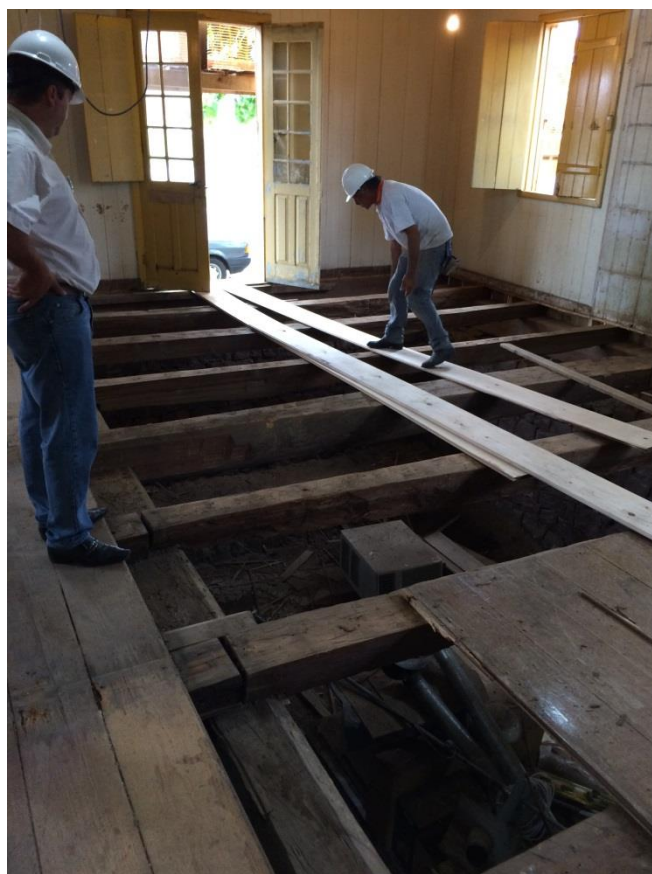
Figura 18 - Substituição das tabuas degradadas do assoalho do piso térreo

Substituição das tabuas degradadas do assoalho do piso térreo e aplicação de inseticida líquido em toda estrutura de madeira da edificação, conforme Figura 18

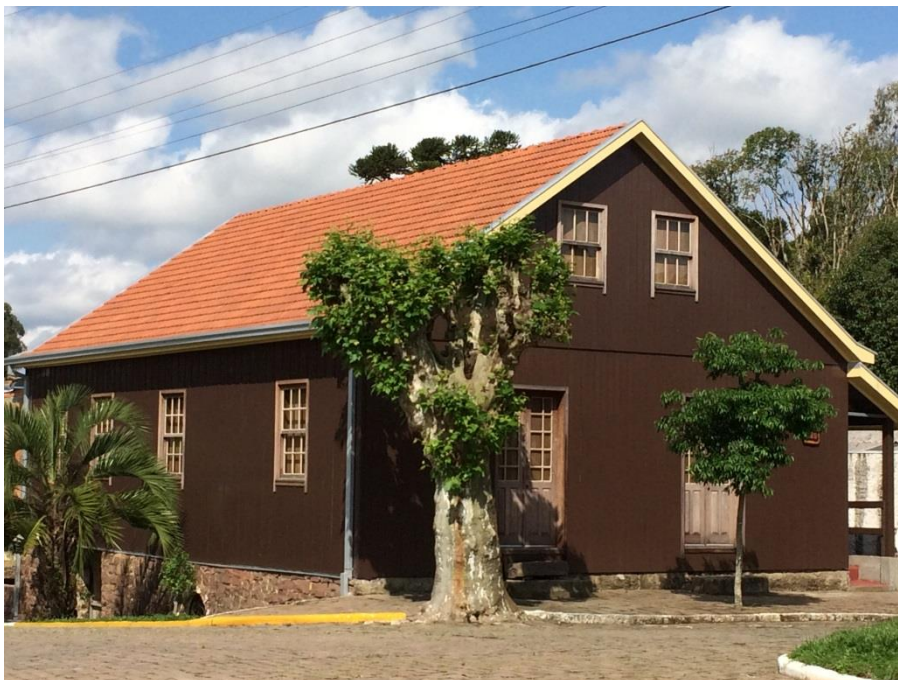
Figura 19 - Colocação das aberturas e pintura

Colocação das aberturas e pintura, conforme Figuras 19 e 20.

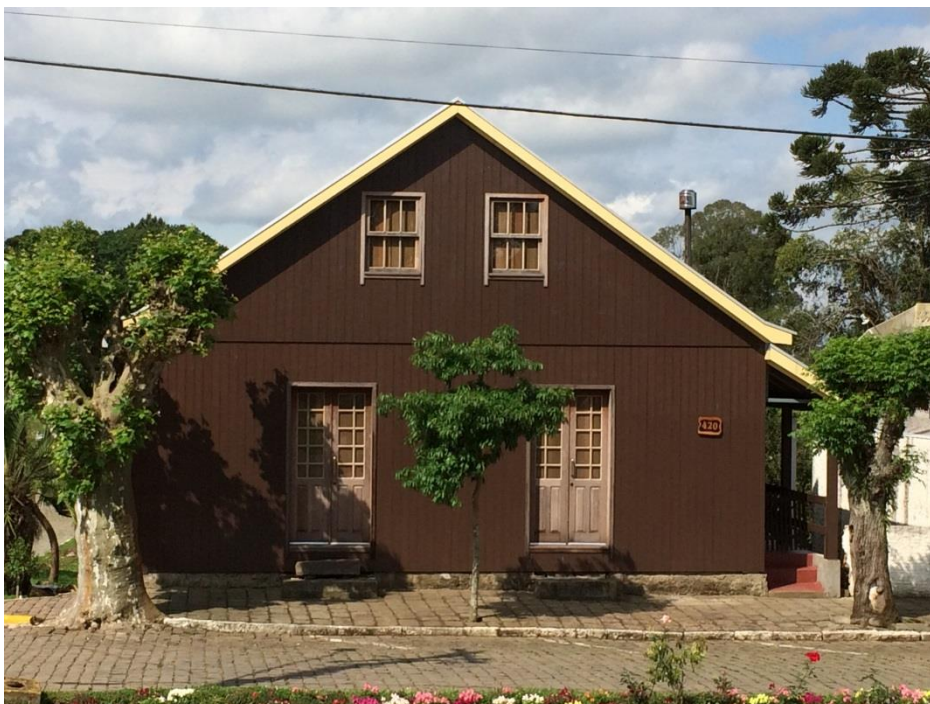
Figura 20 - Colocação das aberturas e pintura
