PATRIMÔNIO:  
**ANTIGO ARMAZÉM FACHINI**  
DISTRITO DE CRIÚVA - CAXIAS DO SUL

**DIAGNÓSTICO DE PATOLOGIAS - FACHADA SUL**

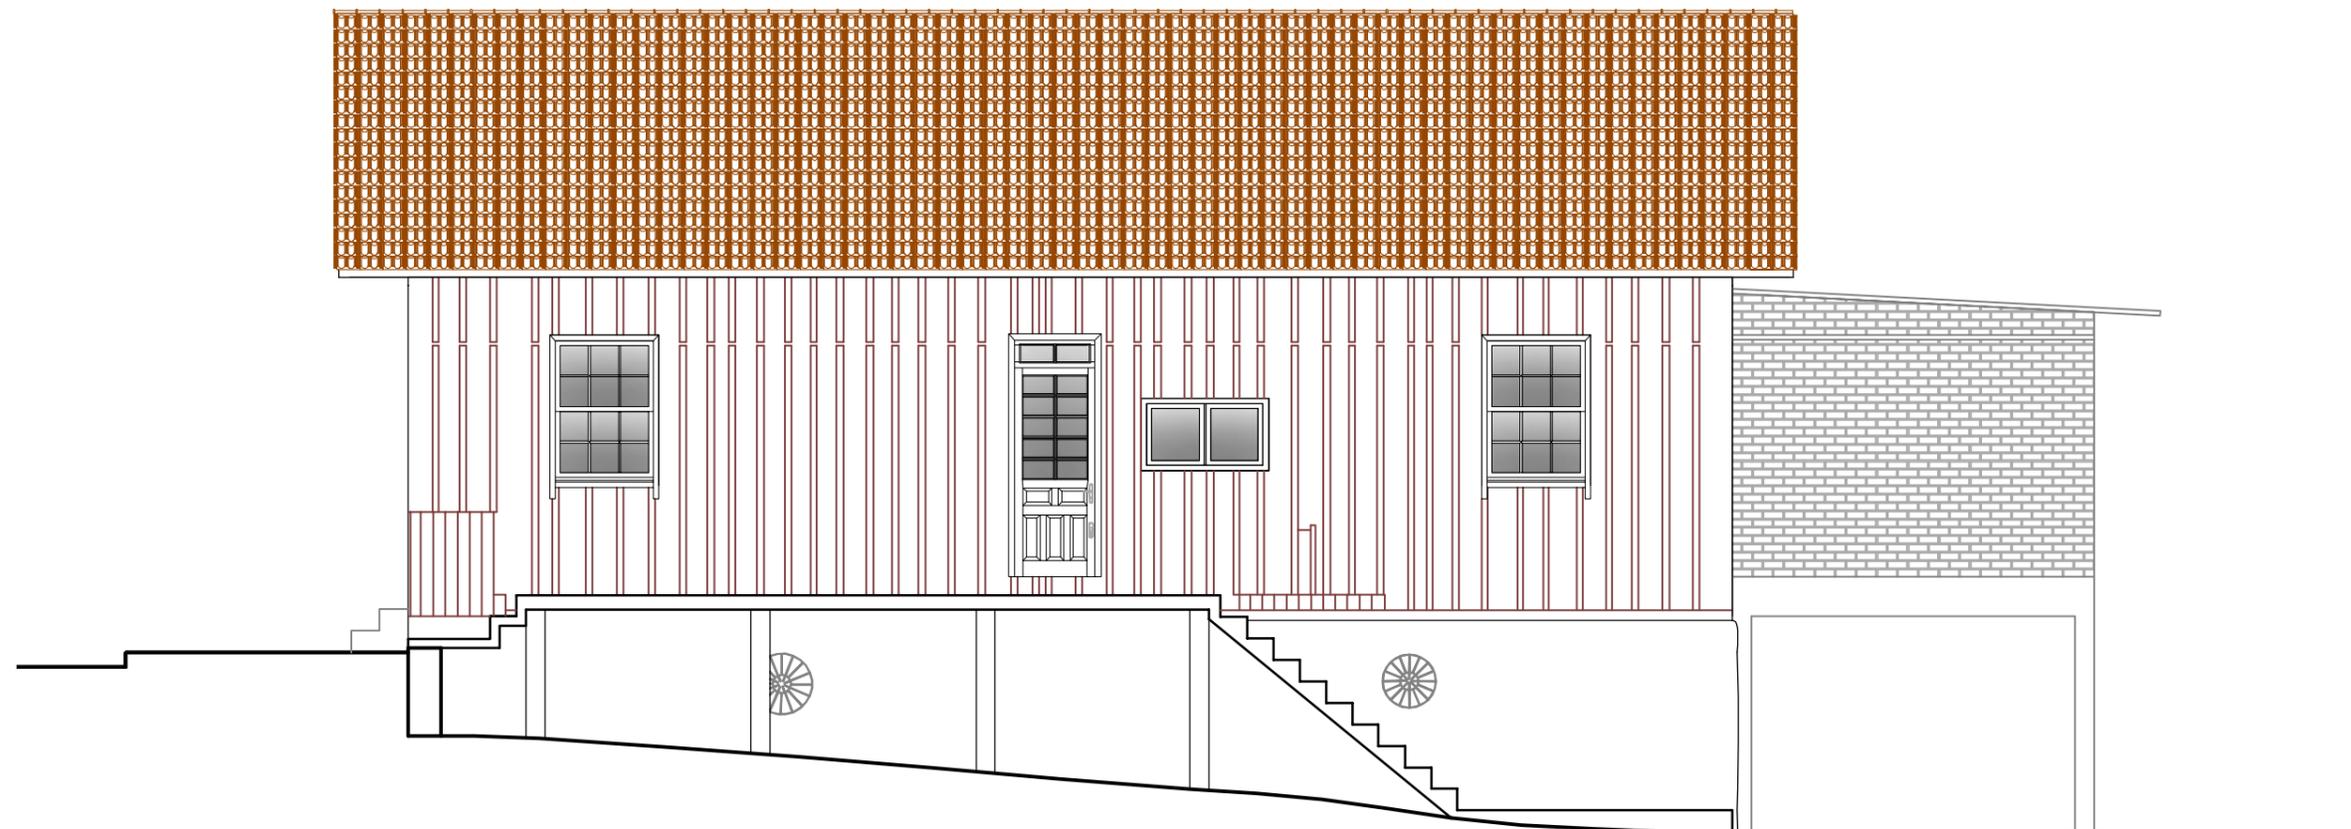
FL **01**

01: DEGRADAÇÃO DA MADEIRA DO FECHAMENTO POR ATAQUE DE INSETOS XILÓFAGOS. JUNÇÃO DO VOLUME ANEXO DE ALVENARIA COM O CORPO PRINCIPAL DE MADEIRA APRESENTA INFILTRAÇÃO

02: DEGRADAÇÃO GENERALIZADA DA MADEIRA DO FECHAMENTO POR ATAQUE DE INSETOS XILÓFAGOS

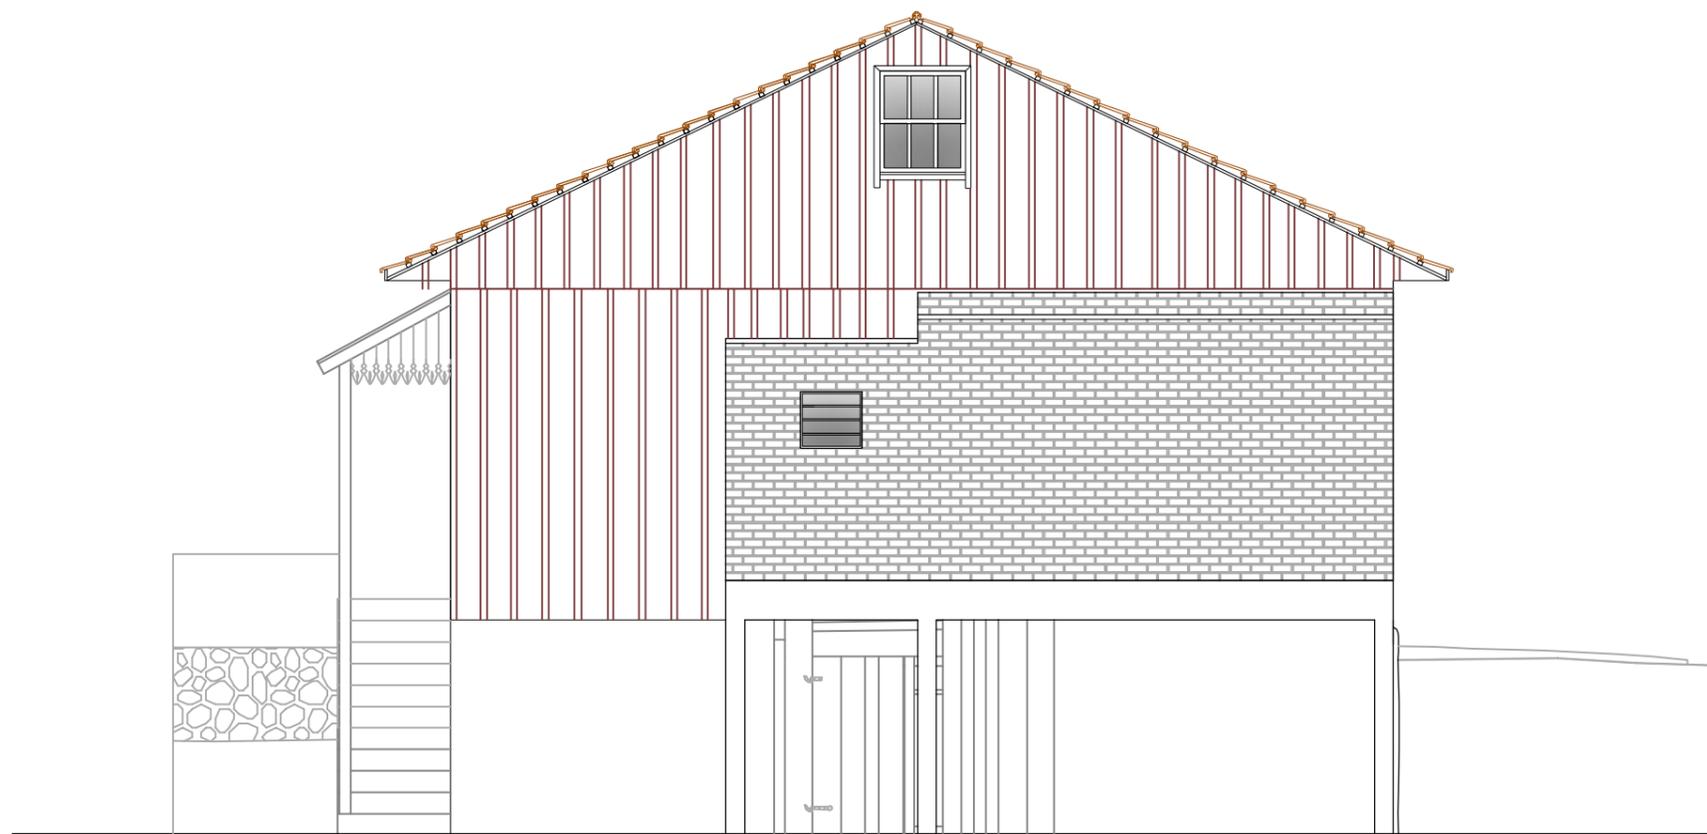
FL **02**  
ESCALA 1:75

01: DEGRADAÇÃO GENERALIZADA DA MADEIRA E UMIDADE CONCENTRADA NO TELHADO DO VOLUME ANEXO DE ALVENARIA

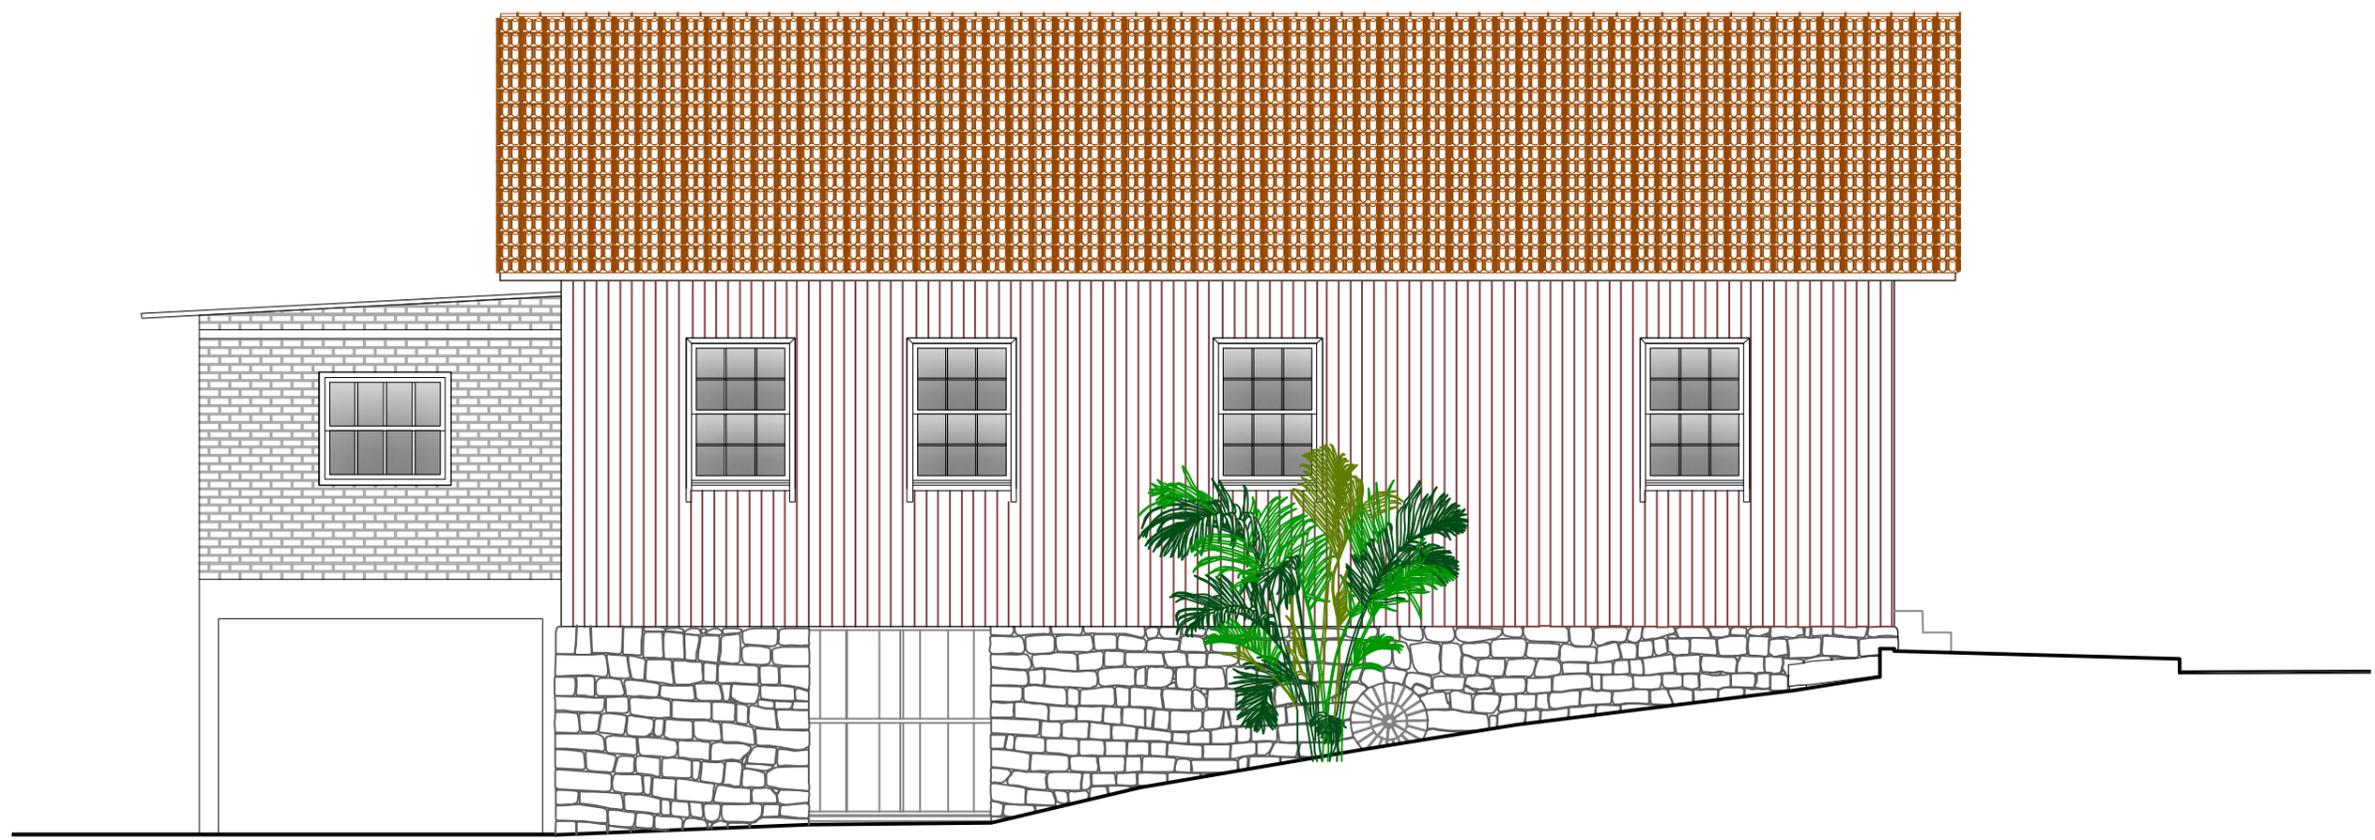
FL **03**  
ESCALA 1:75

02: MADEIRA LEVEMENTE DEGRADADA POR CONCENTRAÇÃO DE UMIDADE ASCENDENTE. ESTE FECHAMENTO NÃO É O ORIGINAL.

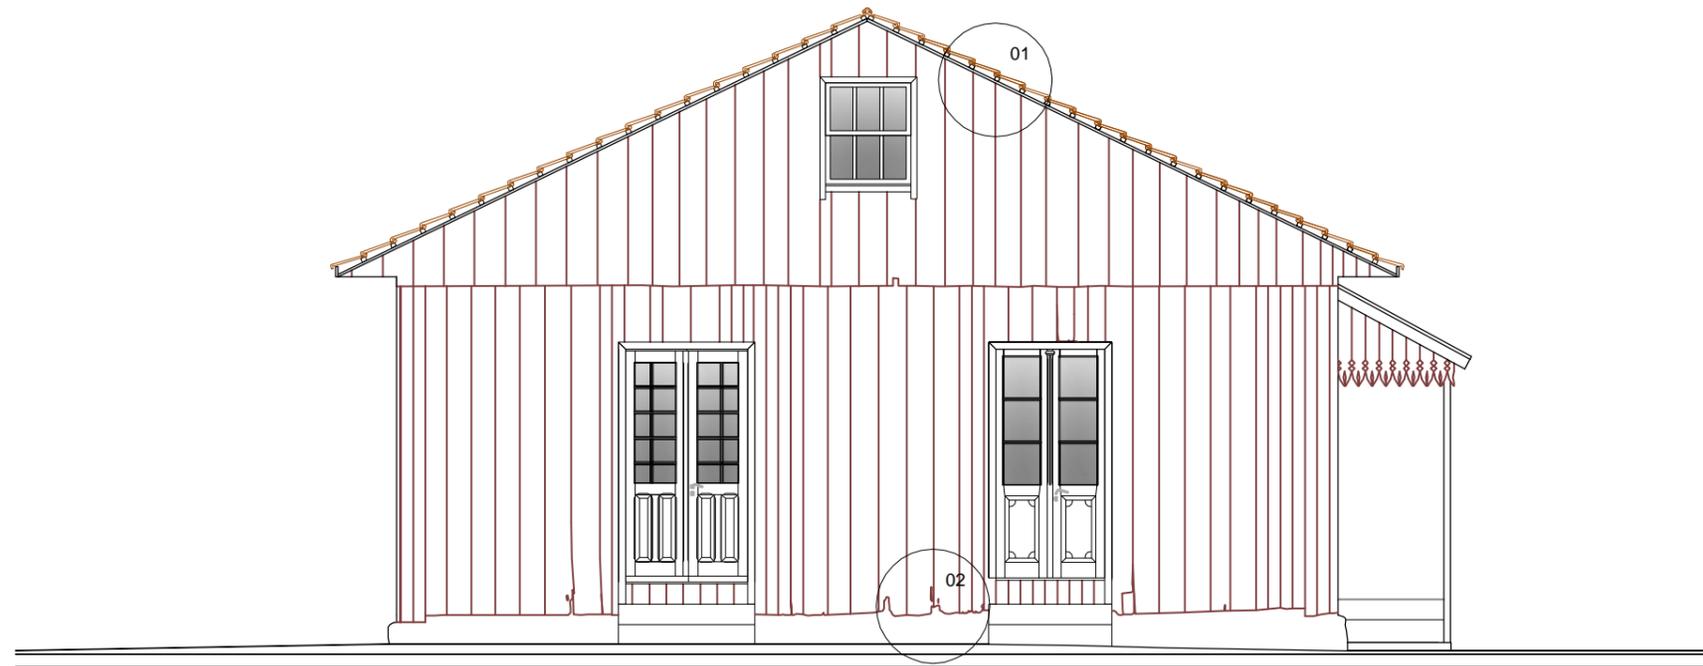
FL **04**

01: DEGRADAÇÃO DAS PEÇAS DO BEIRAL EM FUNÇÃO DA UMIDADE CONCENTRADA

02: DEGRADAÇÃO DA MADEIRA DO FECHAMENTO POR ATAQUE DE INSETOS XILÓFAGOS E CONCENTRAÇÃO DE UMIDADE

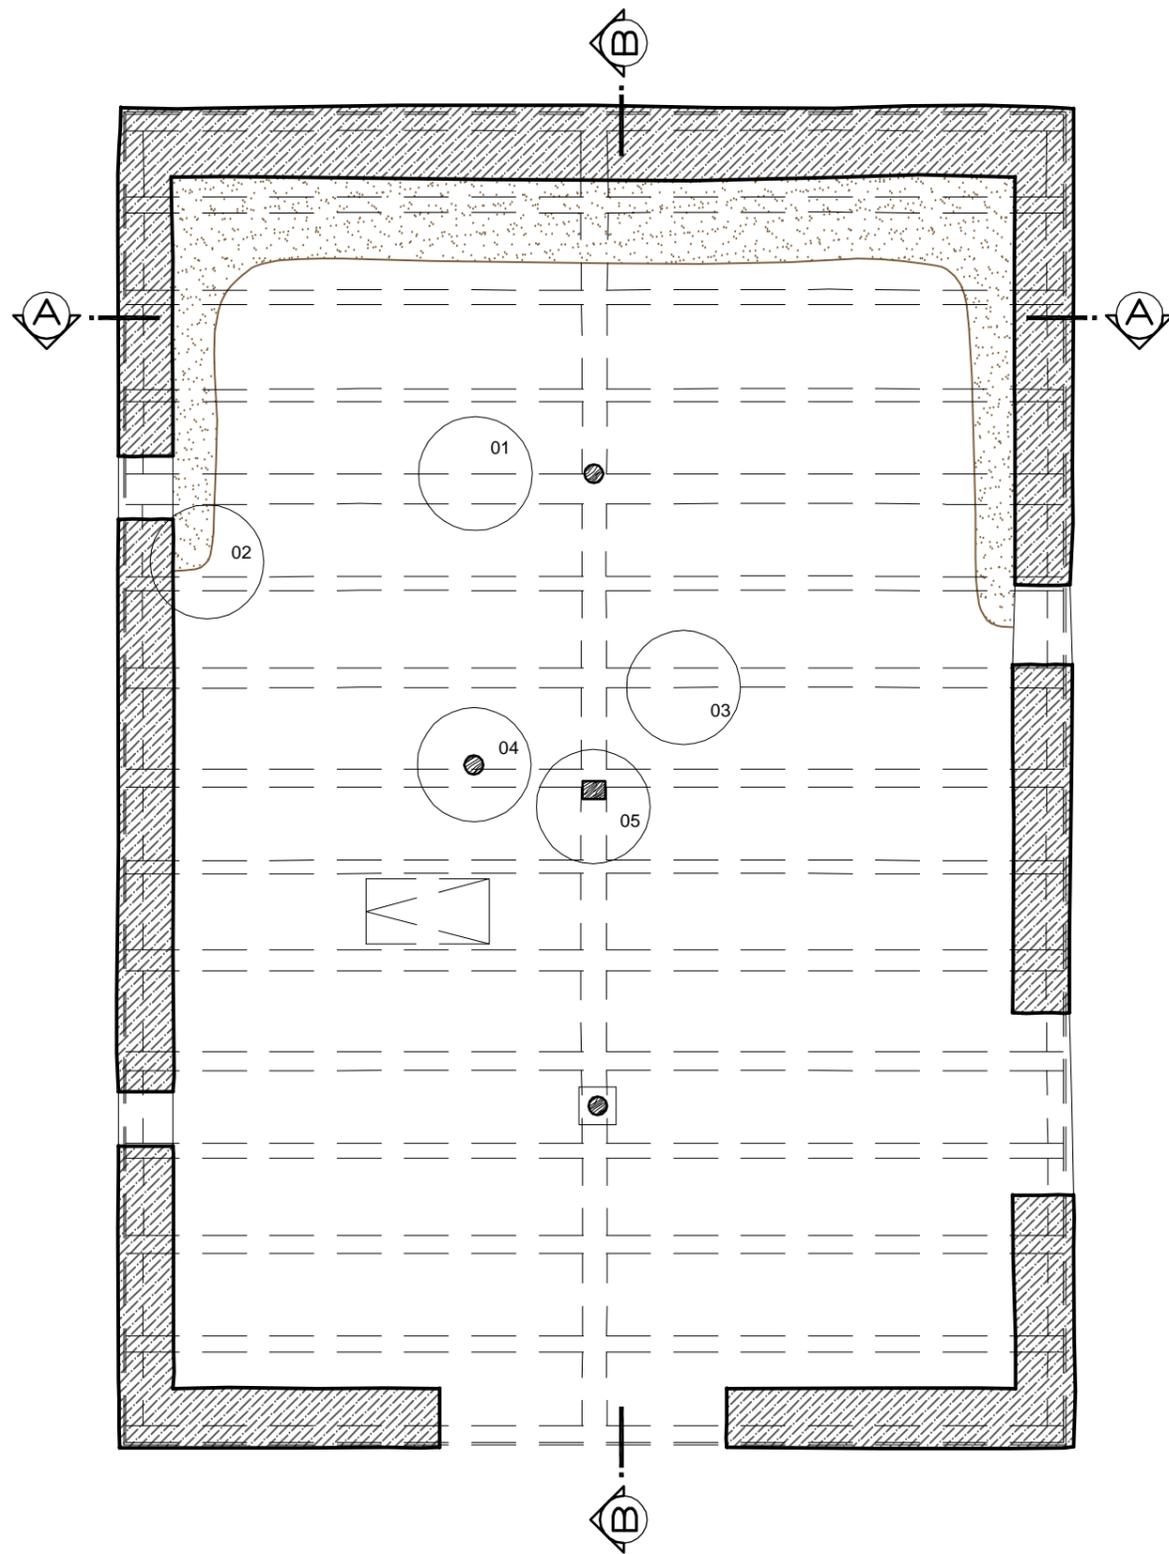
**FL 05**  
ESCALA 1:75

01: DISSEMINAÇÃO E ATAQUE DE INSETOS XILÓFAGOS GENERALIZADO NAS PEÇAS ESTRUTURAIS DE MADEIRA

02: INFILTRAÇÕES DE ÁGUAS PLUVIAIS NAS LINHAS DAS PAREDES DE PEDRA, INCLUSIVE APRESENTANDO CARBONATAÇÃO

03: DISSEMINAÇÃO E ATAQUE DE INSETOS XILÓFAGOS GENERALIZADO NAS PEÇAS ESTRUTURAIS DE MADEIRA

04: ATAQUE DE INSETOS XILÓFAGOS NAS PEÇAS ESTRUTURAIS DE MADEIRA COM A INCIDÊNCIA DE UMIDADE DESCENDENTE, O QUE PROVOCOU A RUINA DA PEÇA E A NECESSIDADE DE ESCORAMENTO SUPLEMENTAR

05: UMIDADE ASCENDENTE DO PISO AFETANDO A INTEGRIDADE DOS ELEMENTOS DE MADEIRA

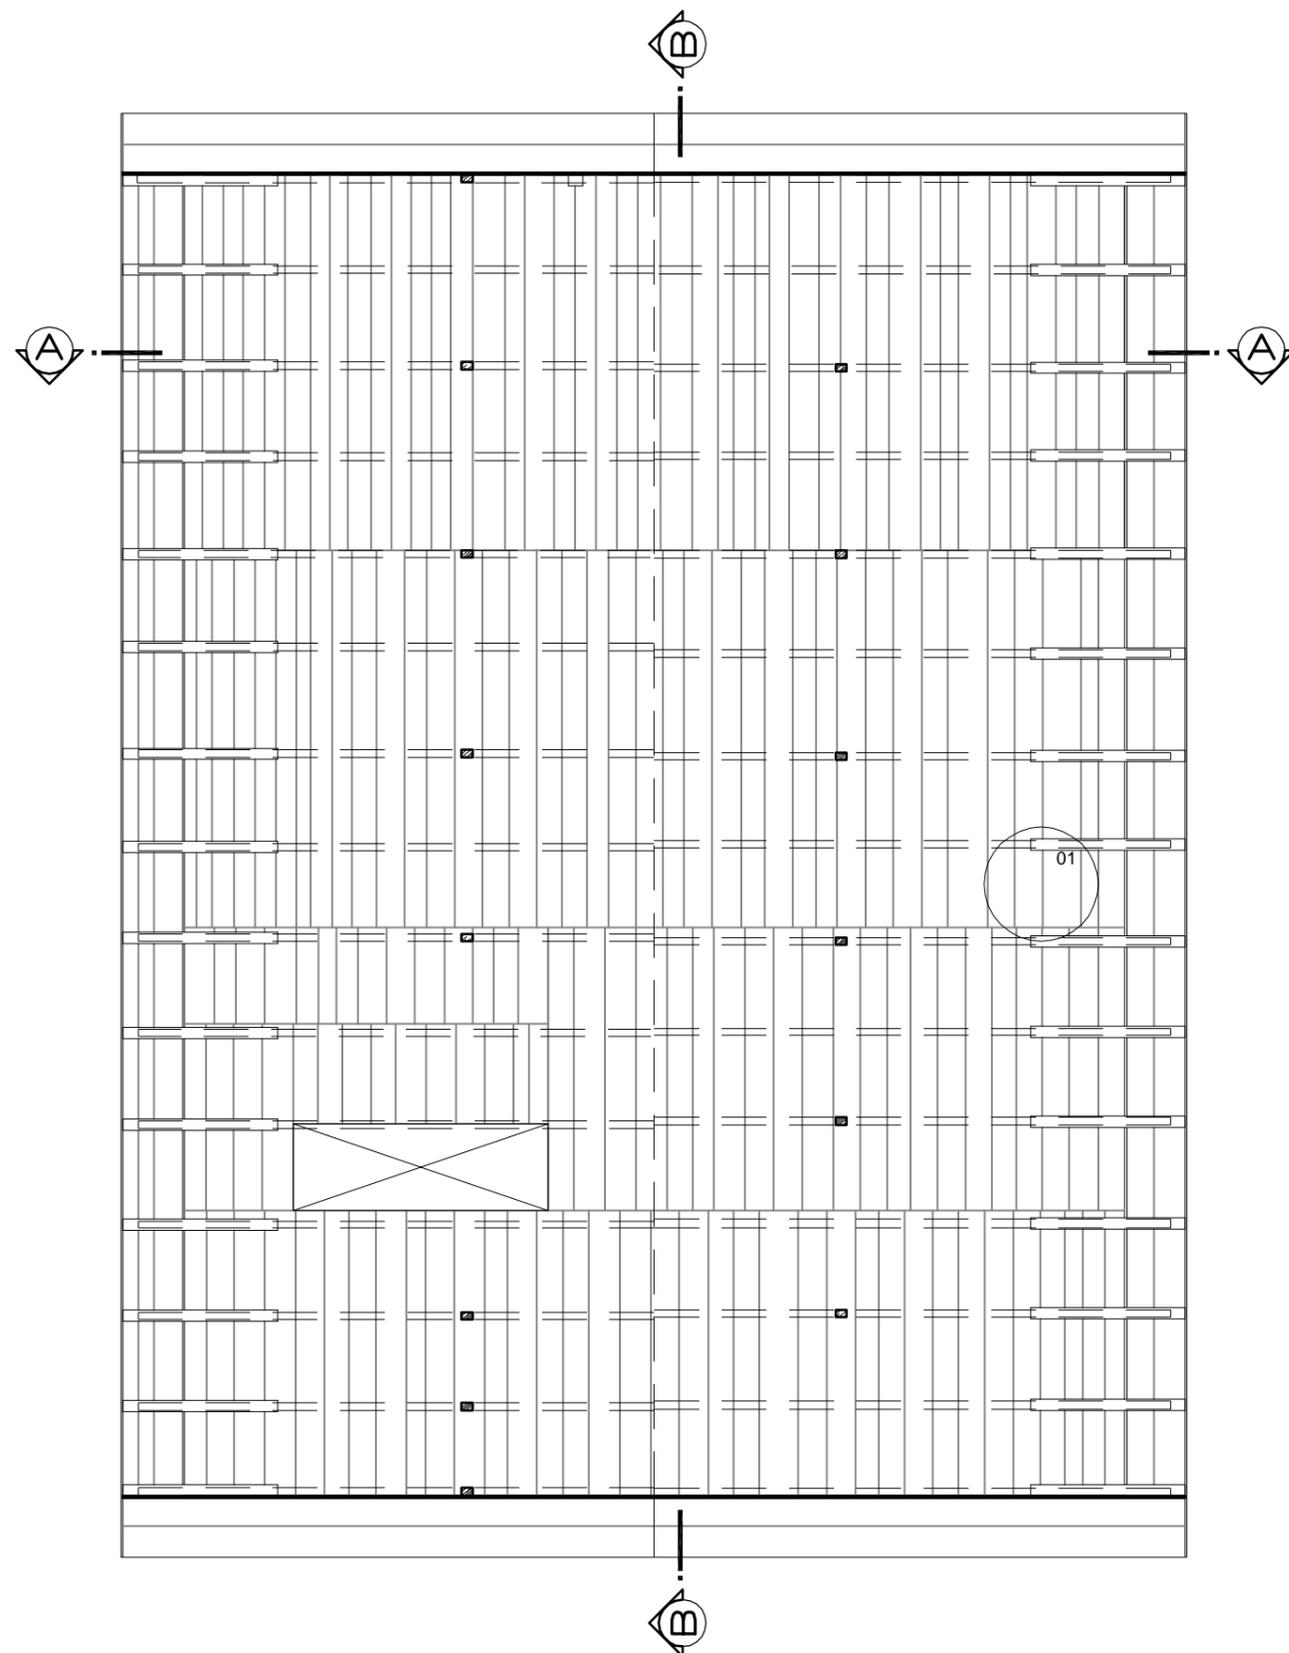
**FL 07**

01: PISO DE MADEIRA DO SÓTÃO TOTALMENTE DEGRADADO PELA INFILTRAÇÃO DO TELHADO

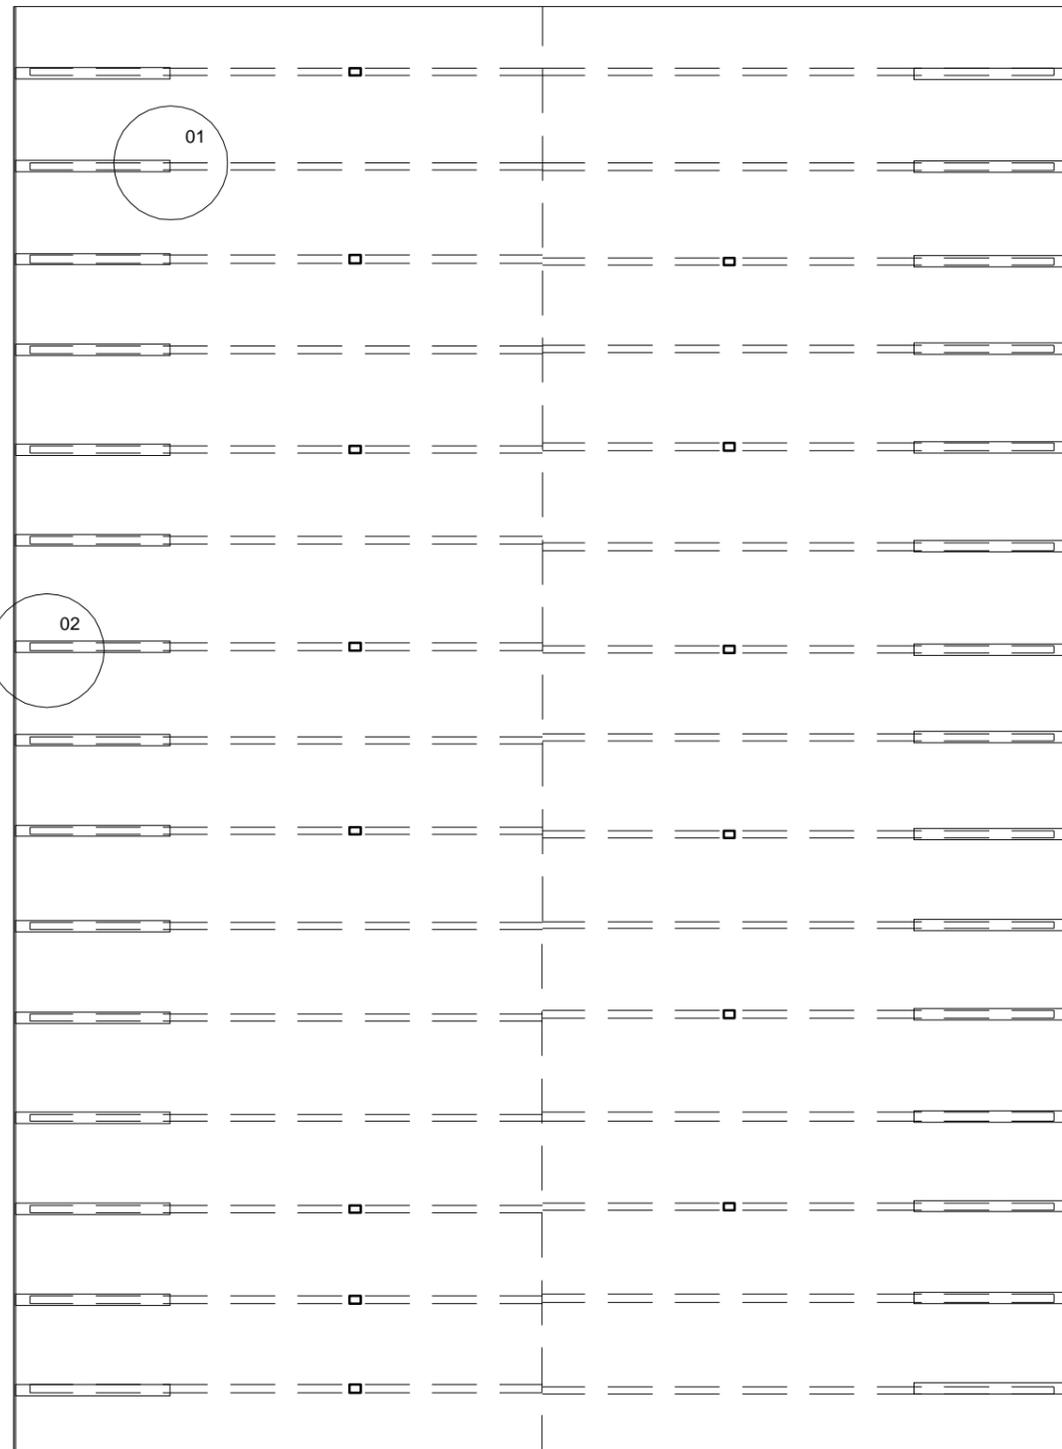
**FL 08**  
ESCALA 1:75

01: ESTRUTURA DO TESOURAMENTO EM MADEIRA COM RUPTURAS AO DESGATES DO TEMPO, UMIDADE E INSETOS XILÓFAGOS

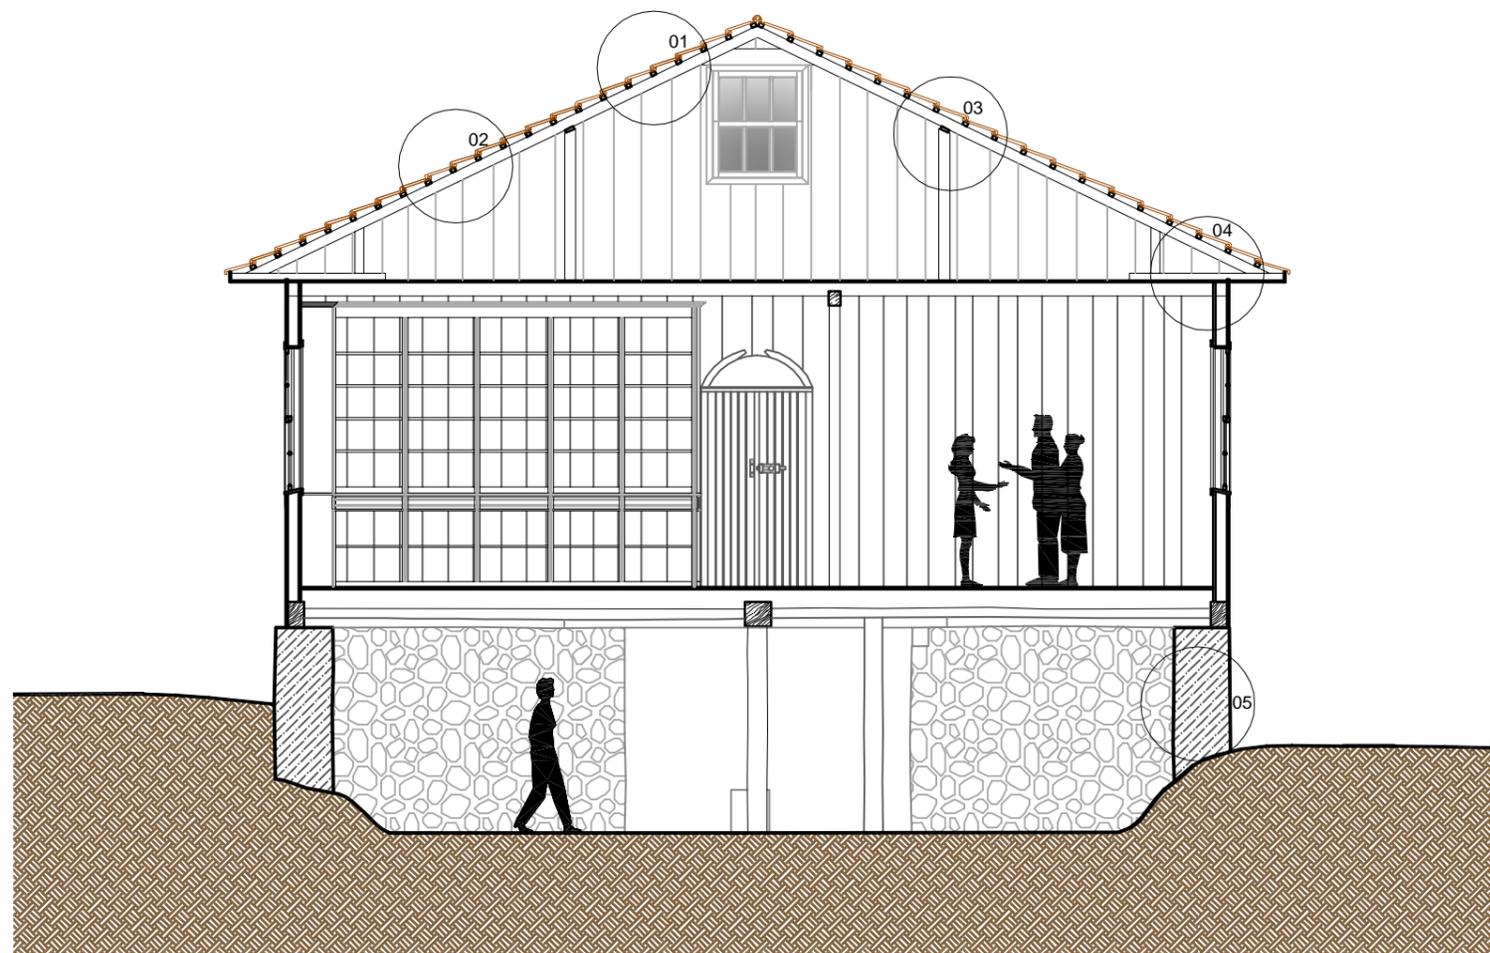
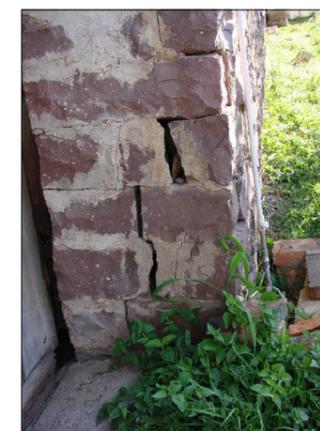
FL **09**

01: INFILTRAÇÕES GENERALIZADAS DAS TELHAS PROPICIAM A AÇÃO DA UMIDADE SOBRE AS ESTRUTURAS DE MADEIRA DO TELHADO, COMPROMETENDO SUA FUNÇÃO

02: TELHAS DA COBERTURA APRESENTAM DIVERSOS PADRÕES DE DIMENSÃO E DE ENCAIXE, O QUE GERA PROBLEMAS DE ASSENTAMENTO DAS PEÇAS, COMPROMETENDO A ESTANQUEIDADE DO TELHADO.

03: ESTRUTURA DE MADEIRA DO TELHADO ESTÁ COM SÉRIO COMPROMETIMENTO DE SUA FUNÇÃO PORTANTE EM CONSEQUÊNCIA DA AÇÃO DA UMIDADE.

04: ESTRUTURA DE MADEIRA DO TELHADO PRECÁRIA, EXIGINDO INTERVENÇÃO.

05: FISSURAS NA ALVENARIA DE PEDRA IRREGULAR SUGERINDO UMA ACOMODAÇÃO DE FUNDAÇÃO.

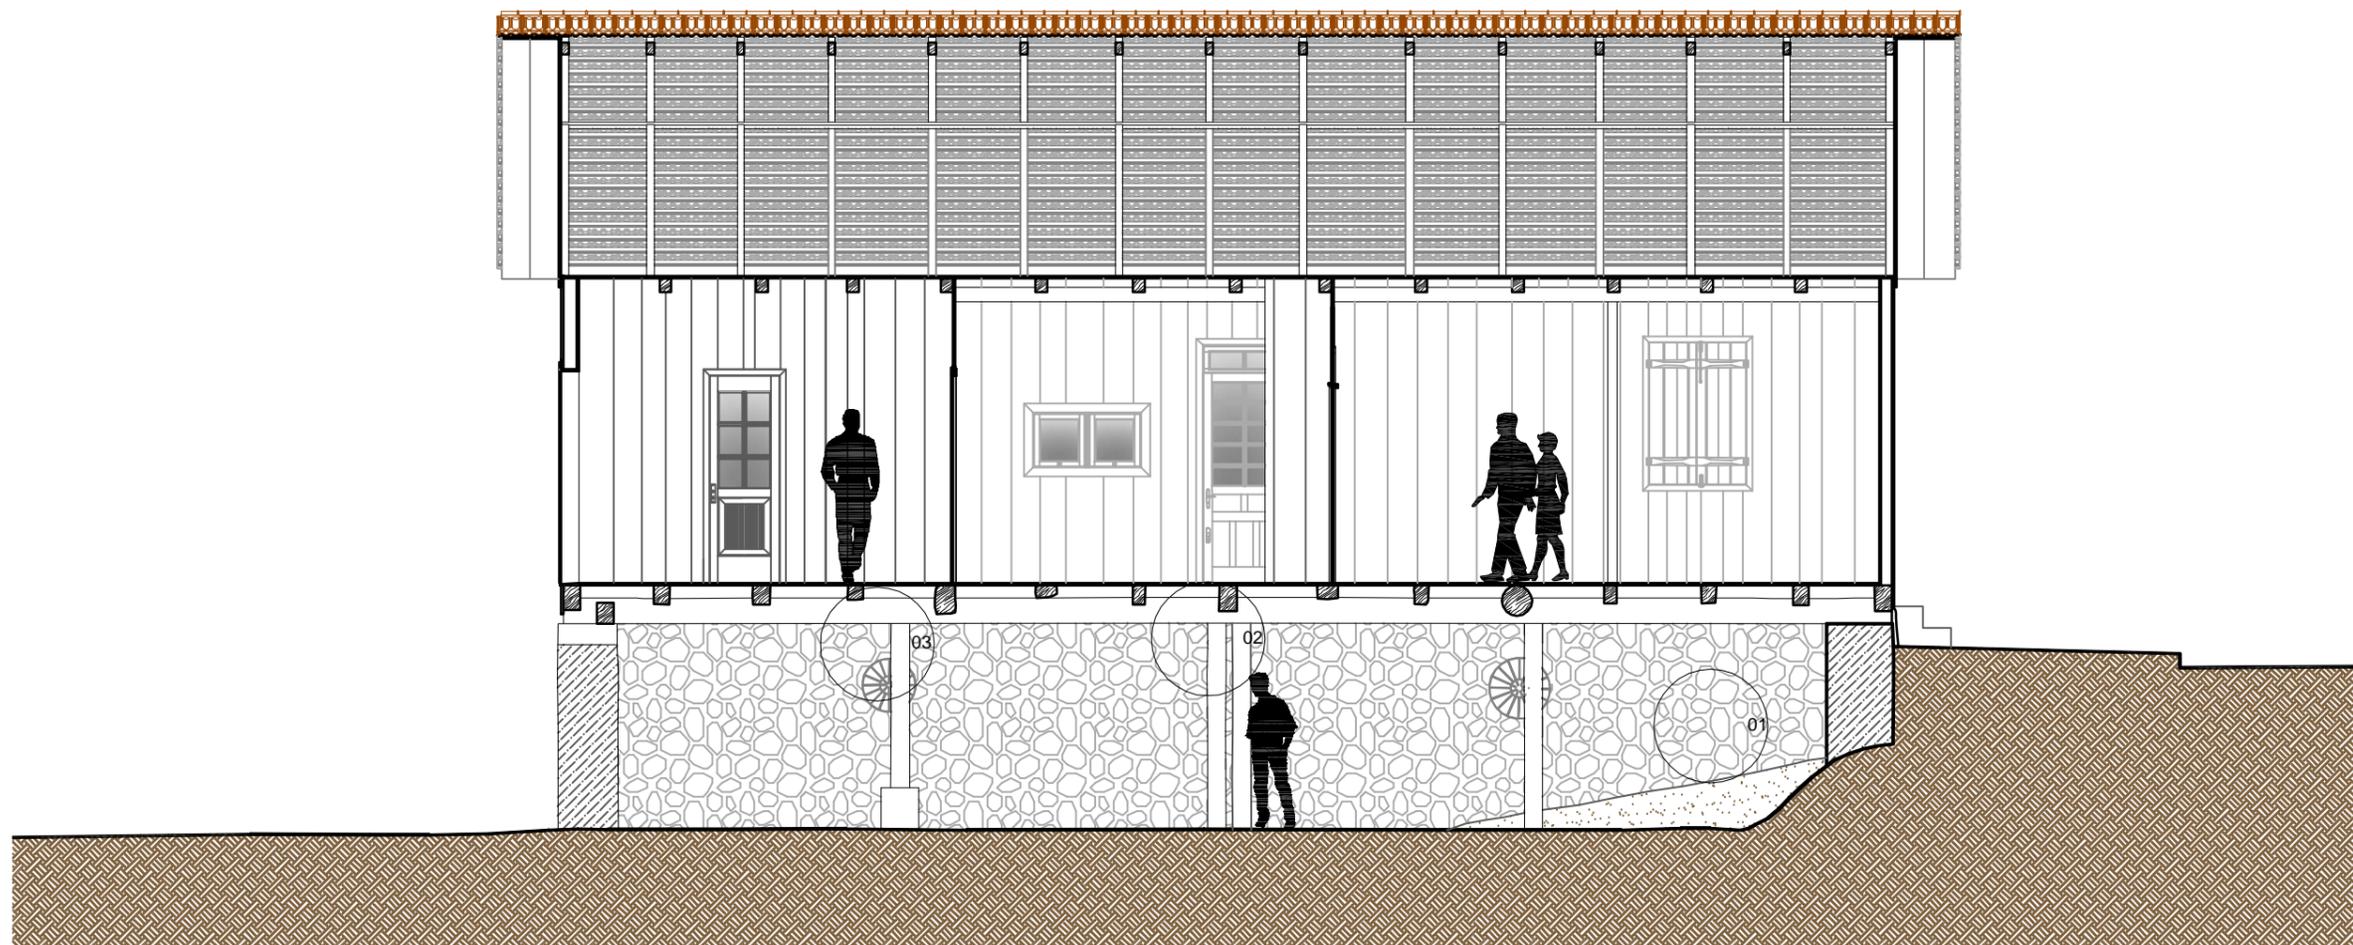
FL **10**

05: FISSURAS NA ALVENARIA DE PEDRA IRREGULAR SUGERINDO UMA ACOMODAÇÃO DE FUNDAÇÃO.

02: INSTALAÇÕES HIDROSSANITÁRIAS INADEQUADAS.

03: INSTALAÇÕES ELÉTRICAS PRECÁRIAS, COLOCANDO A EDIFICAÇÃO EM EVIDENTE RISCO DE SINISTROS.
