ANTIGA RESIDÊNCIA E ARMAZÉM FACHINI  
DISTRITO DE CRIÚVA  
CAXIAS DO SUL

**LEVANTAMENTO CADASTRAL  
E ESTUDO TIPOLOGICO-EVOLUTIVO**

CAXIAS DO SUL  
Novembro/2012

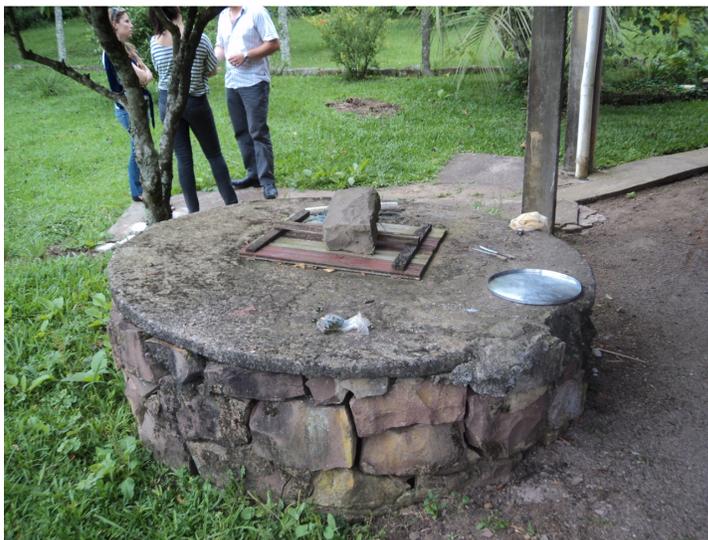
Em um lote geralmente havia, além da residência, o poço, o forno de pão, o tanque, os parreirais, o galinheiro, a roça, a latrina. No caso do bem em questão, encontra-se, nos fundos da edificação, o poço de pedras (fig.09).

**FIGURA 09** - Poço .  
FONTE – dos autores.

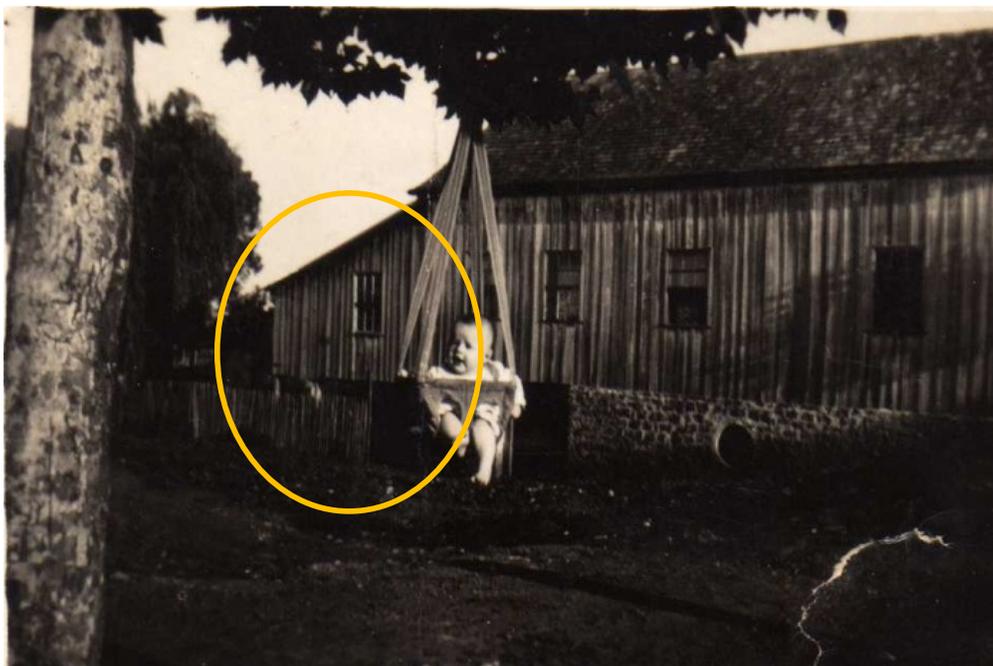
A “meia-água”, elemento compositivo que abrigava a cozinha estava presente na residência (fig.11). É importante salientar que o acesso à residência se dava pela varanda até uma porta localizada na “meia-água”, e não pela lateral da residência.

**FIGURA 11:** Antigo Armazém Fachini.  
FONTE: Acervo Leiva Bossardi, aprox.déc 30.

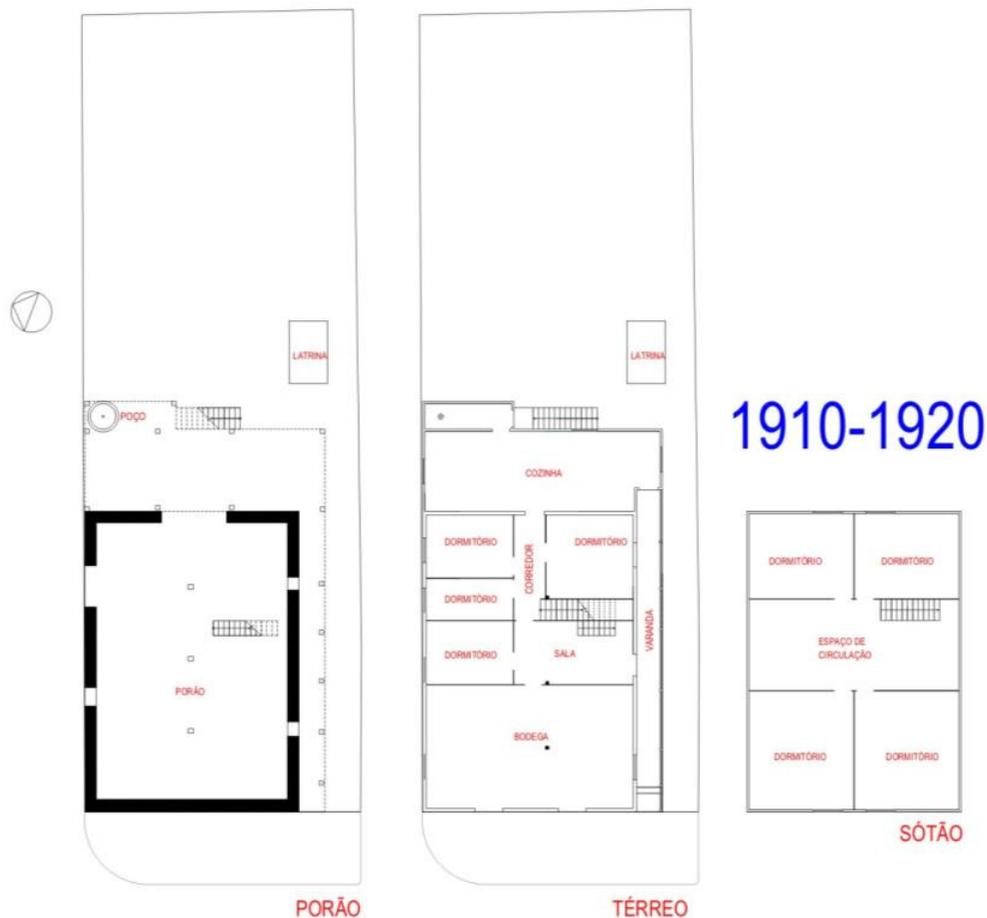
**FIGURA 12:** Planta Antigo Armazém Fachini, Residência e Bodega.  
FONTE: dos autores, 2012.

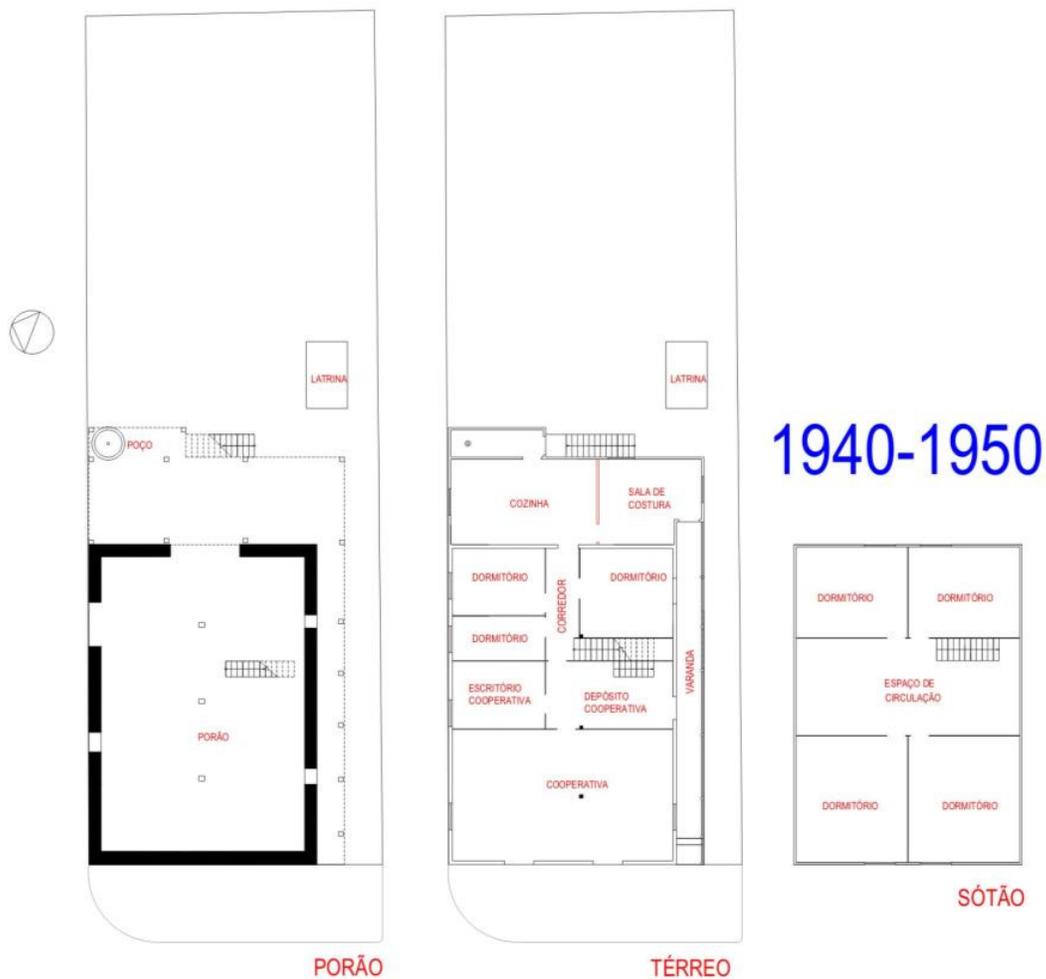
A figura 13 representa a planta da casa no período em que vivia a família Bossardi. A “meia-água” era dividida em cozinha e sala de costura. Nesta família, mãe e filha costuravam e davam aulas de costura, segundo relato da Sra. Leda Bossardi Ramos, sobrinha de Pedro Bossardi, que frequentava a casa tendo aulas de costura com a tia.

**FIGURA 13:** Planta Antigo Armazém Fachini, Família Bossardi e Cooperativa.  
 FONTE: dos autores, 2012.

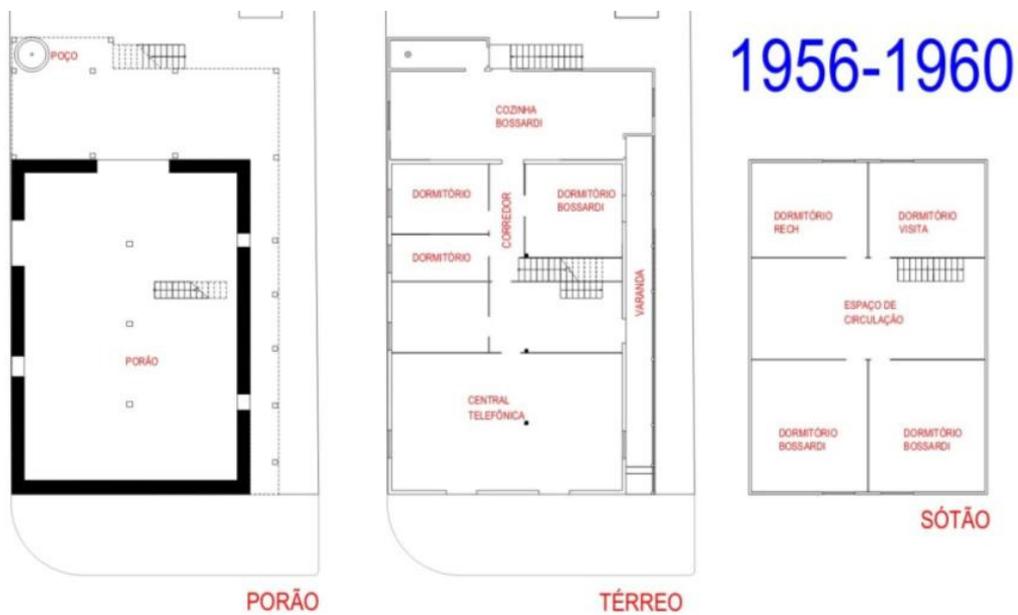
A família de Jacir Rech ficou um curto período na casa. A Cooperativa faliu e posteriormente, em meados da década de 50, a parte comercial da casa abrigou uma central telefônica em Criúva, que, segundo relato do Sr. Antônio Rizzon, havia 9 linhas. No livro Raízes de São Marcos e Criúva consta que em 1956, quando Criúva passou a ser distrito de Caxias do Sul, foi instalada uma central em uma edificação em frente à Igreja Matriz, e que na época residia a família de Pedro e Amábil Rech e a filha deles, Zaira com o esposo Isenildo Rech. Zaira era a telefonista (fig.15).

**FIGURA 15:** Planta Antigo Armazém Fachini, Família Bossardi e Central telefônica.  
 FONTE: dos autores, 2012.

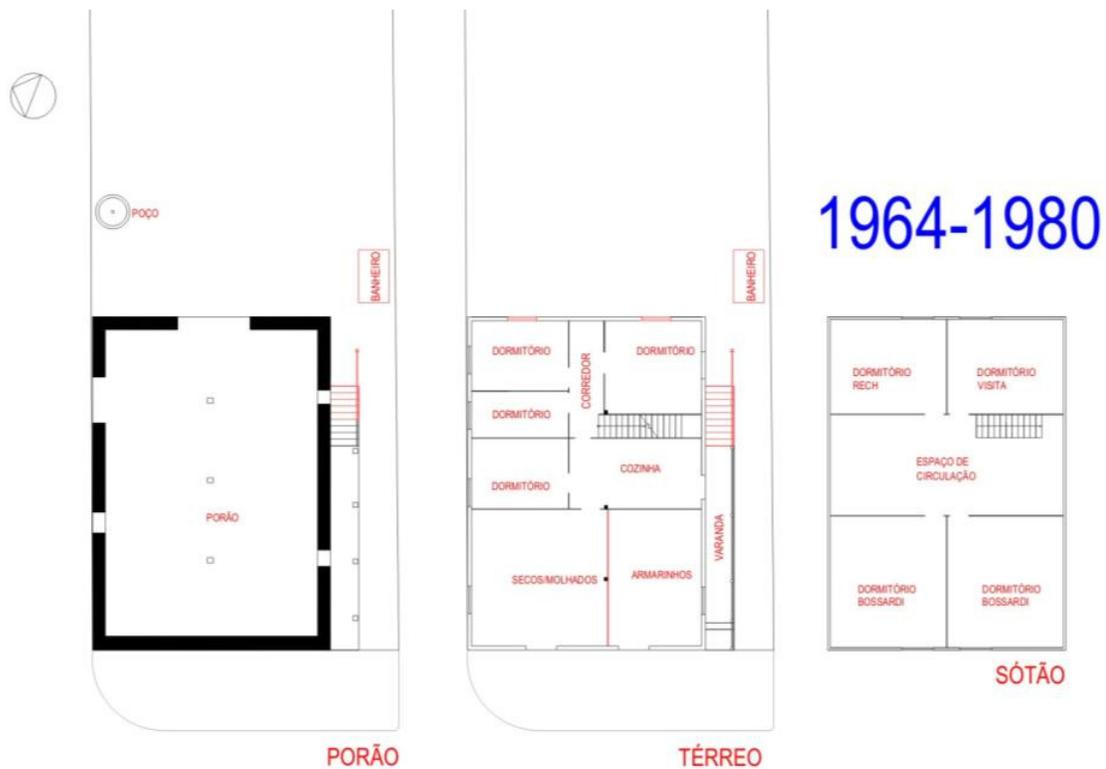
Segundo Liane Fachini Picoloto, a família Fachini retomou a atividade da bodega, sendo que uma parte ficava para Secos e Molhados e outra para Armarinhos. O salão comercial, nesta época foi dividido em duas salas (fig.16).

**FIGURA 16:** Planta Antigo Armazém Fachini, Família Fachini e Bodega.  
FONTE: dos autores, 2012.

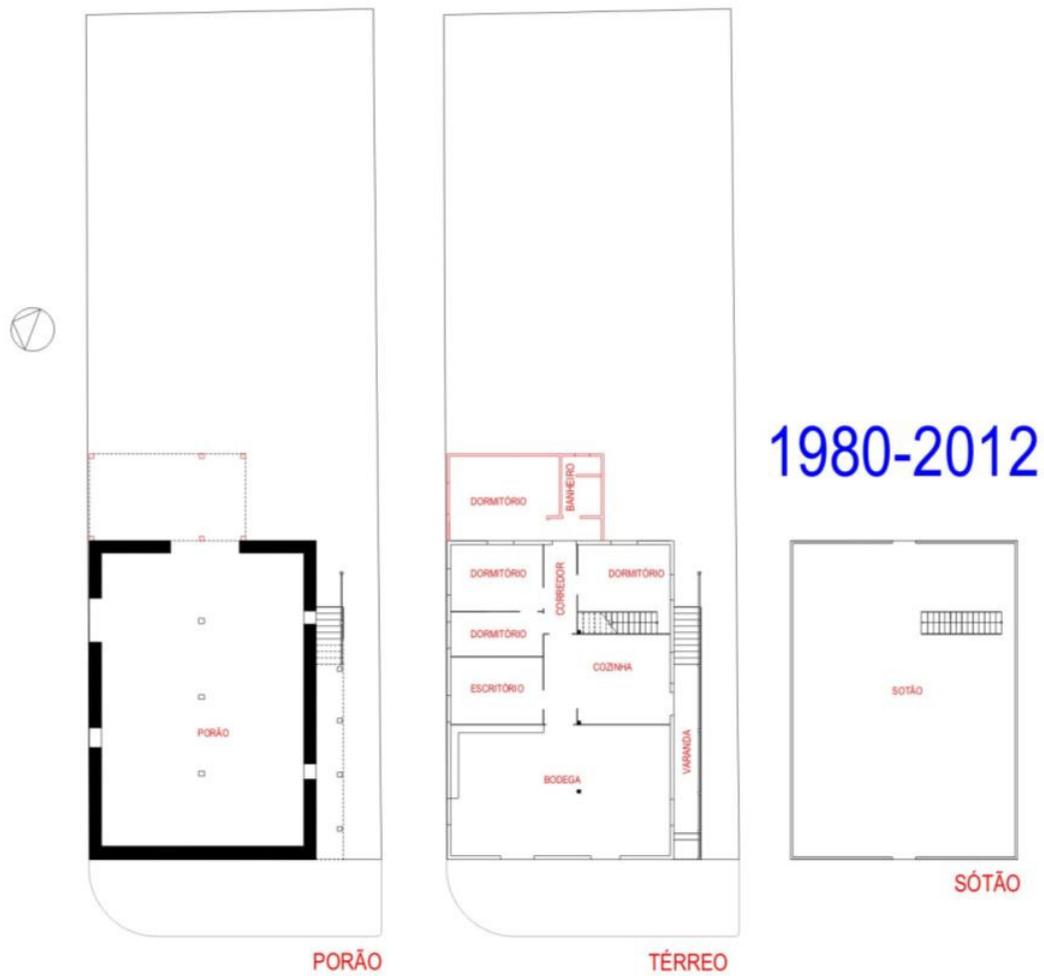
**FIGURA 17:** Planta Antigo Armazém Fachini, Família Fachini e Bodega.  
 FONTE: dos autores, 2012.

A configuração física do bem é a mesma que ficou desde a última reforma (fig.17). Em síntese, trata-se de um prisma retangular com corpo e coroamento estruturados em madeira, e base conformando um porão semienterrado de pedras. O telhado em duas águas é coberto por telhas cerâmicas. Justaposto à casa encontra-se um volume retangular de alvenaria que abriga dormitório e banheiro. A varanda dá acesso à residência pela lateral da casa. (figuras 25 e 26)

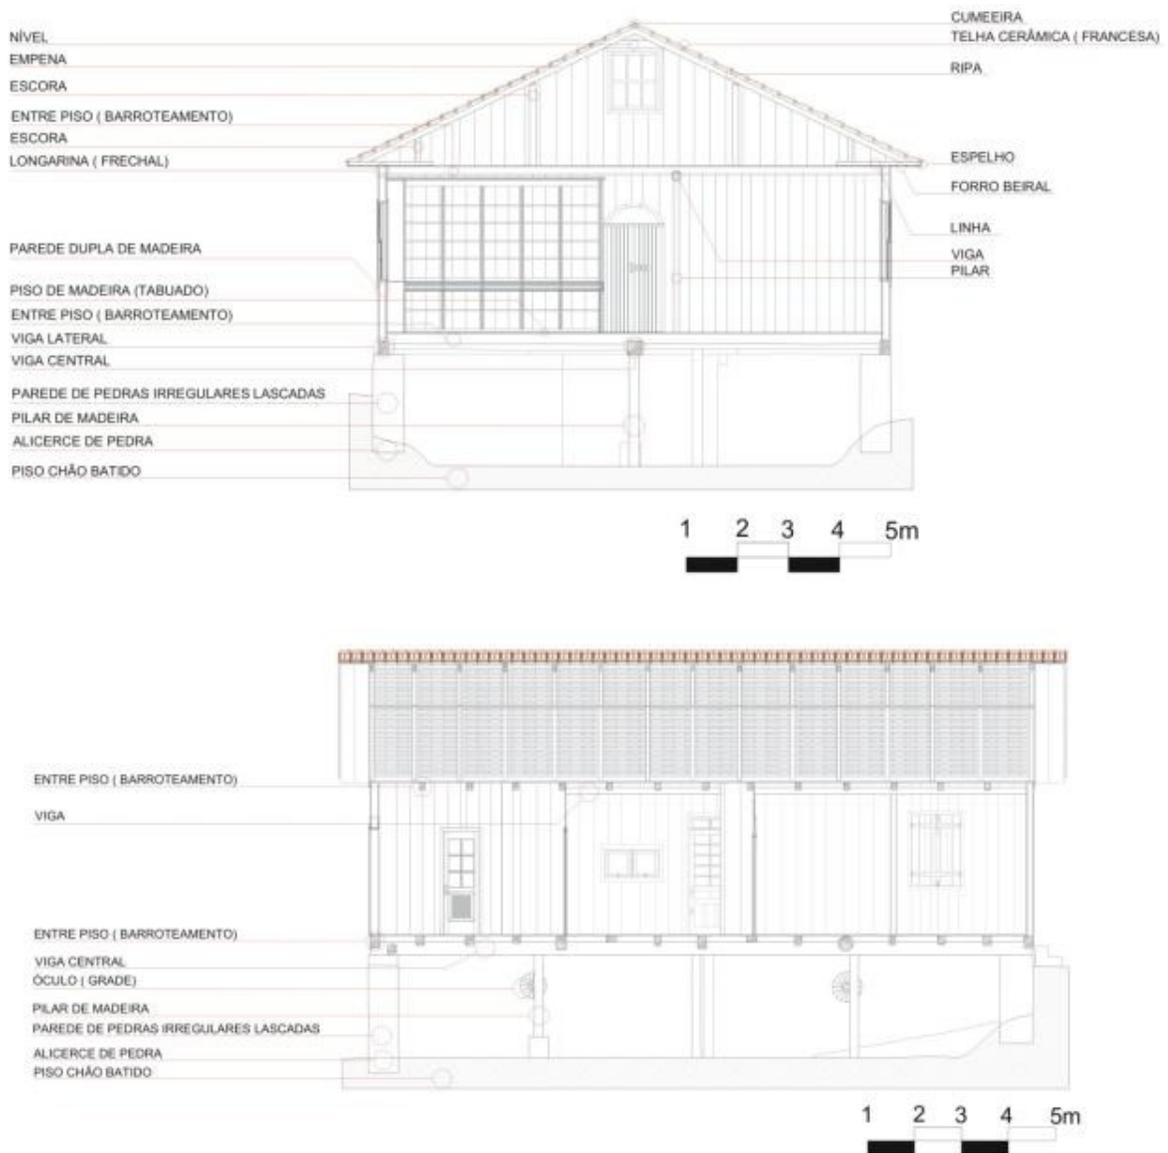
O desenho explicativo (fig. 27) ilustra os principais elementos estruturais e de vedações, que compõe a edificação. Na sua totalidade é composta por três tipos de materiais: pedra, madeira e telha cerâmica.

**FIGURA 27:** Elementos Construtivos da Edificação em estudo.  
FONTE: dos autores, 2012.

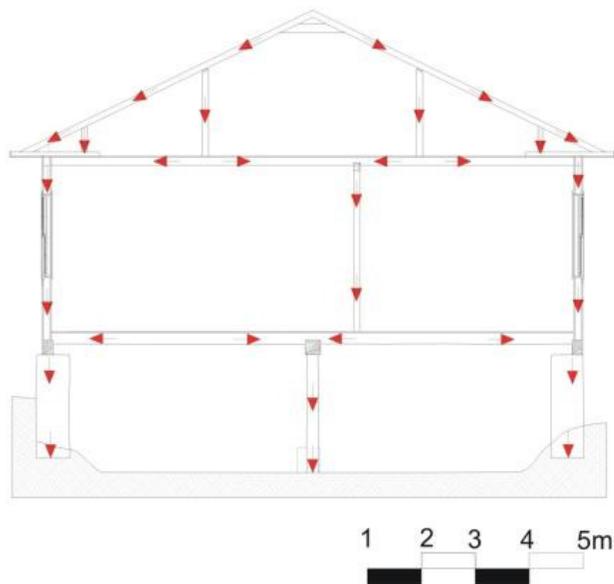
As cargas estruturais são distribuídas e direcionadas para as paredes portantes da edificação, onde o fechamento das paredes de madeira e o piso atuavam concomitantemente como contraventamento (fig. 28).

**FIGURA 28:** Distribuição das Cargas estruturais.  
FONTE: dos autores, 2012.

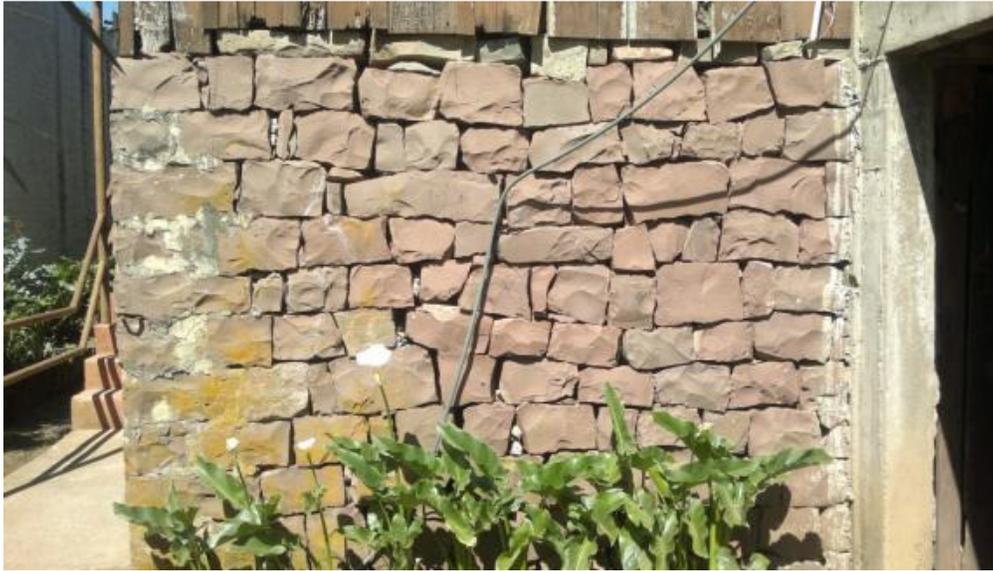
As cunhas foram colocadas cuidadosamente para assentar as pedras irregulares, evitando assim o deslocamento entre os blocos.

**FIGURA 29:** : Parede de pedra irregular do porão.  
FONTE: dos autores, 2012.

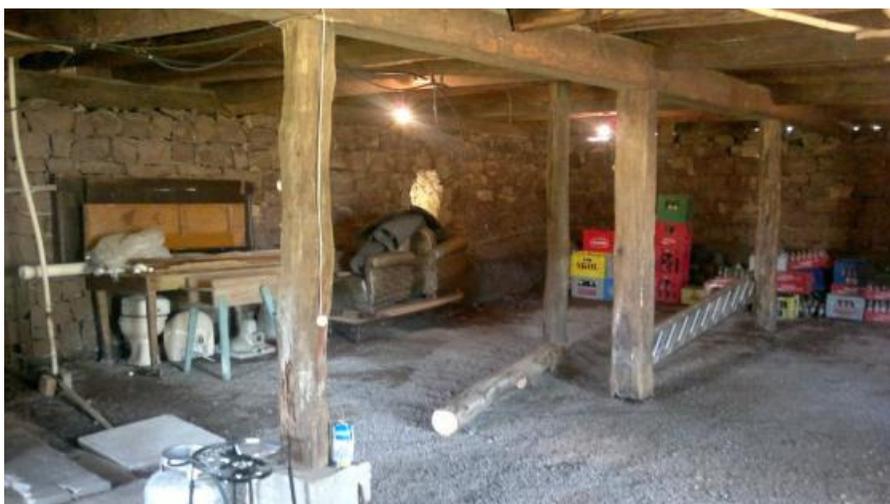
O porão possui três pilares de madeira falquejados. Apenas o pilar do meio permaneceu original com espessura de 20,00 x 24,00 cm; aproximadamente. São dispostos em uma linha central, com espaçamento entre eles de 3,00 metros aproximadamente (fig.30). A função dos pilares é de apoiar a viga central que, por sua vez, sustenta os barrotes do piso térreo.

**FIGURA 30:** Disposição dos pilares no porão.  
FONTE: dos autores, 2012.

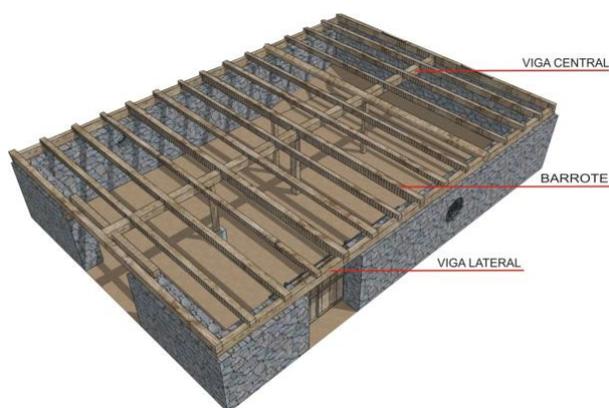
**FIGURA 31:** Disposição dos barrotes no entrepiso (porão e térreo)..  
FONTE: dos autores, 2012.

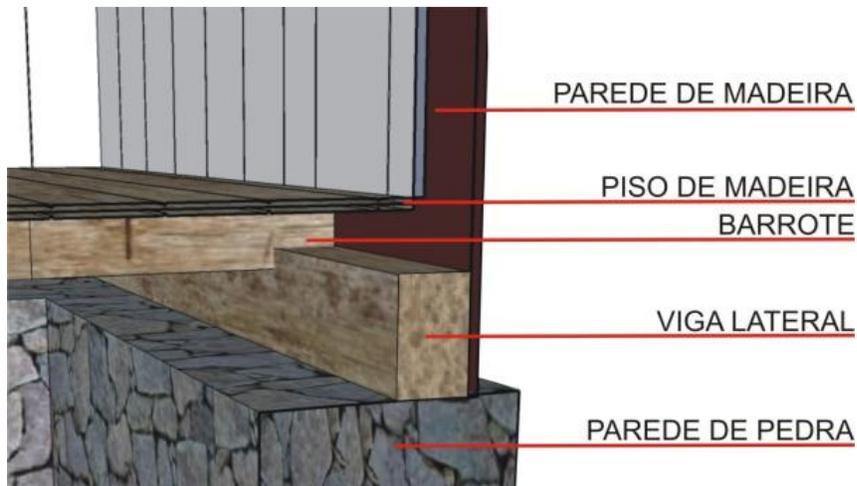
Uma das extremidades do barrote apoia-se na viga lateral que por sua vez distribui a carga na parede de pedra (fig.32). A outra extremidade do barrote se apoia na viga central. Essas vigas são toras de pinheiro quadradas falquejadas dispostas no sentido longitudinal (fig.31). O piso é composto por tábuas com larguras entre 14,00cm e 20,00cm e espessura de 2,00 cm, dispostas lado a lado com encaixe macho e fêmea (fig.32).

**FIGURA 32:** Sistema de apoio e travamento dos barrote.  
 FONTE: dos autores, 2012.

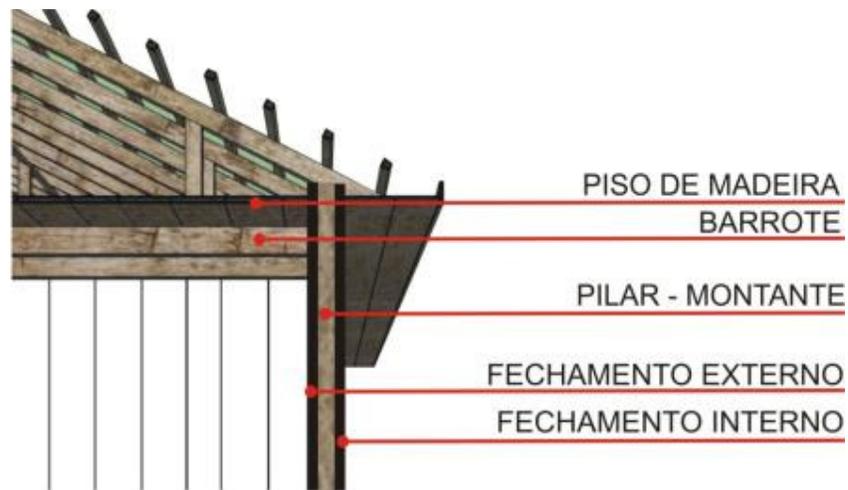
No térreo as paredes são de madeira com uma estrutura em esqueleto, com pilares, vigas e barrote, onde os fechamentos internos e externos atuam como contraventamento (fig.33).

**FIGURA 33:** Linha de pilares do térreo.  
 FONTE: dos autores, 2012.

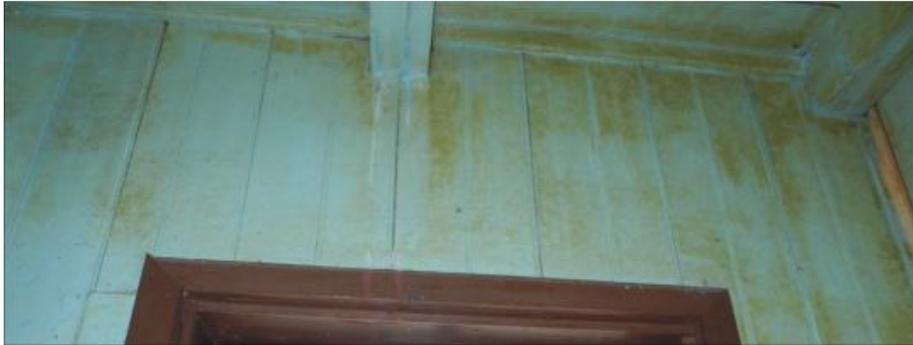
**FIGURA 34:** Fechamento interno com tabuas encaixadas com macho-e-fêmea.  
FONTE: dos autores, 2012.

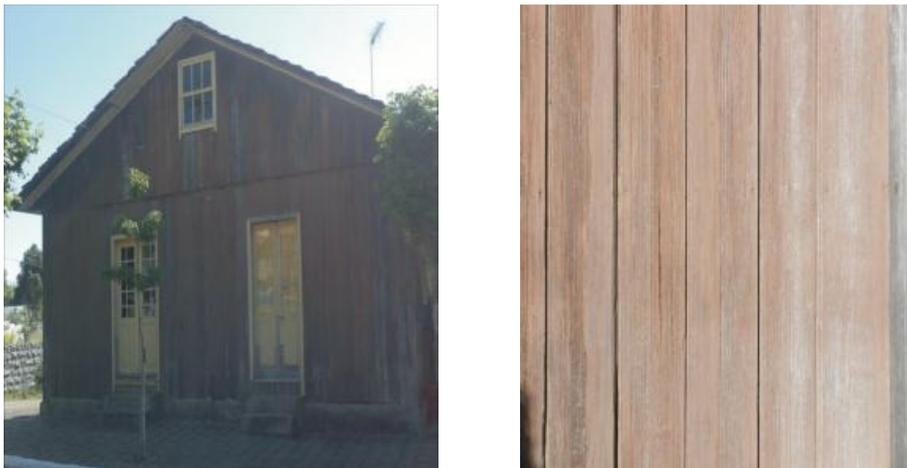
O fechamento externo da parede na fachada principal é com tabuas colocadas verticalmente encaixadas com o sistema de macho-e-fêmea com largura de 30 cm a 25 cm e espessura de 2 cm (fig.35).

**FIGURA 35:** Fechamento externo da fachada principal.  
FONTE: dos autores. 2012.

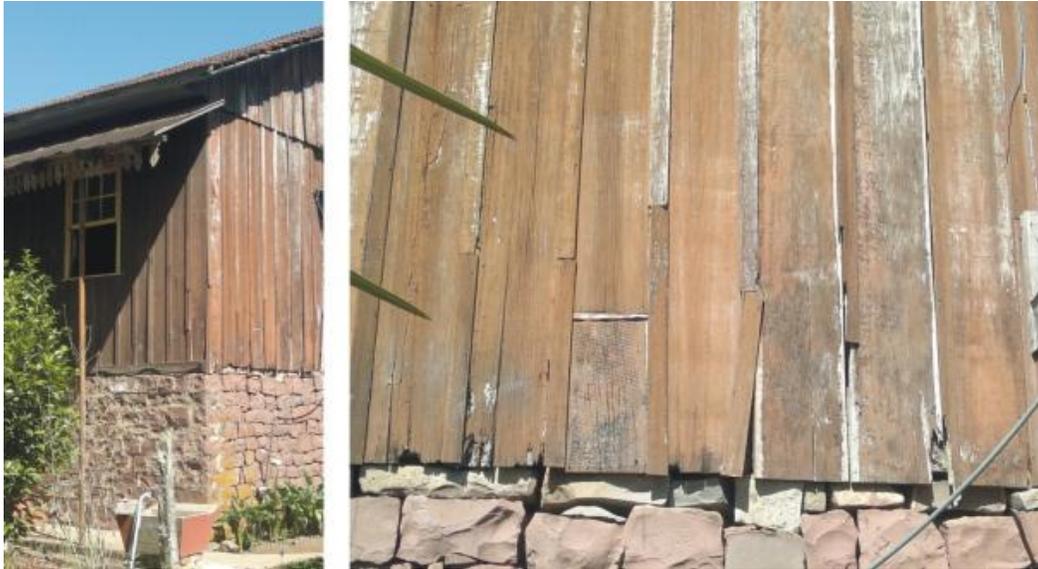
O fechamento externo das paredes nas laterais e dos fundos, originalmente é com tabuas colocadas verticalmente, com arremate entre elas em mata-juntas com largura de 30 cm a 25 cm e espessura de 2cm (fig.36).

**FIGURA 36:** Fechamento externo da fachada lateral e fundos.  
FONTE: dos autores, 2012.

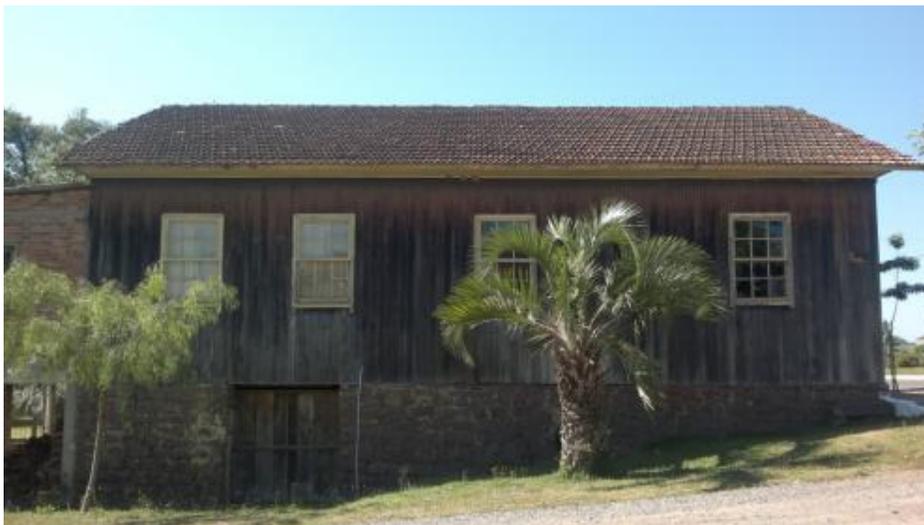
O fechamento externo de uma das laterais sofreu modificações (fig.37). Este lado está com um fechamento com forrinhos encaixados com sistema de macho-e-fêmea. Conforme foto tirada na década de trinta originalmente era com tabuas com mata-juntas (fig.38).

**FIGURA 37:** Fachada com fechamento externo modificado.  
FONTE: dos autores, 2012.

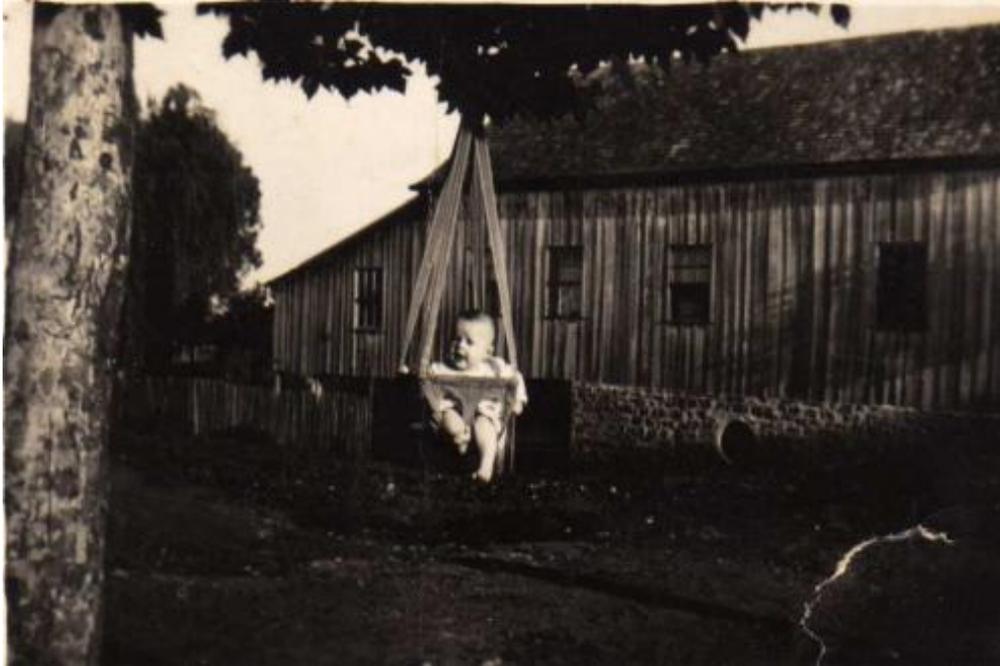
**FIGURA 38:** Fachada com fechamento original.  
FONTE: Acervo Leiva Bossardi, aprox.. déc 30.

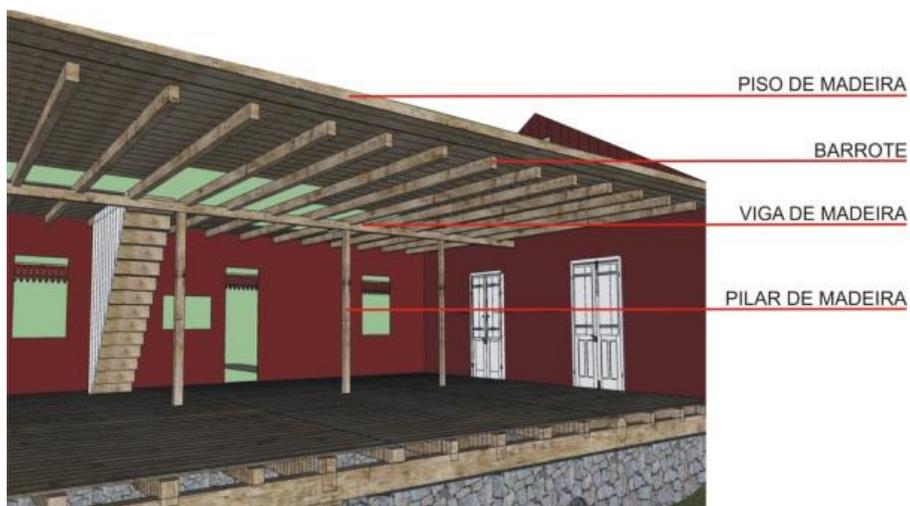
O entrepiso do pavimento superior é composto por treze barrotes de madeira com espessuras de 12,50 cm e altura de 15 cm. Dispostos paralelamente no sentido transversal do térreo (fig.39). Uma das extremidades do barrote entra e apoia-se na parede de madeira.

**FIGURA 39:** Disposição dos barrotes no entrepiso do piso superior..  
FONTE: dos autores, 2012.

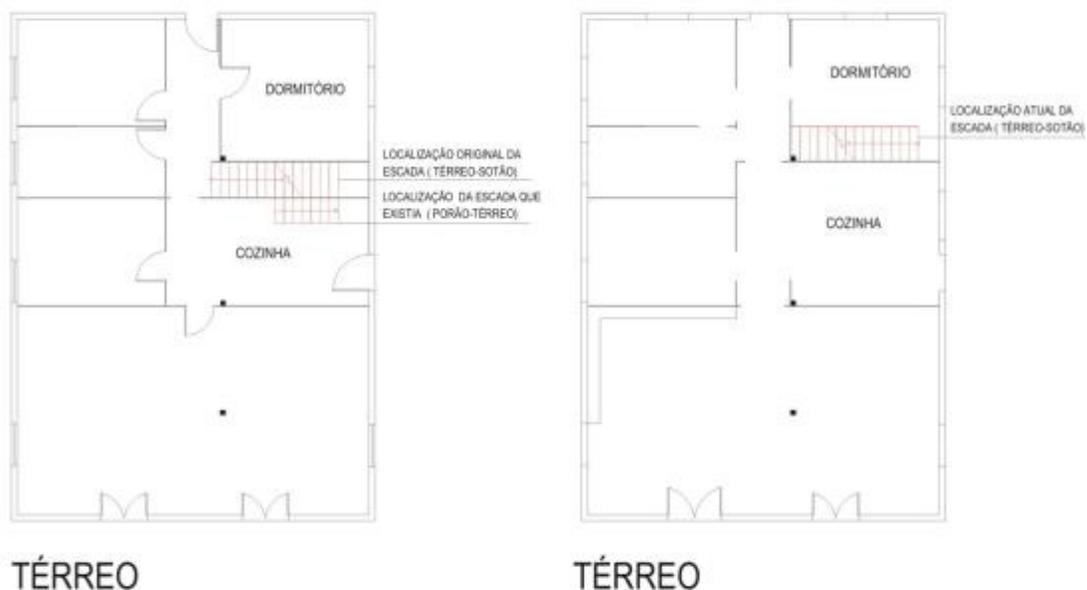
As circulações verticais internamente ocorria pelas escadas de madeira, que no total somavam duas, uma no porão que dava acesso ao térreo que não existe mais e a outra no térreo, que dava acesso ao sótão que existe mais foi mudada de local (fig.40).

**FIGURA 40:** Localização das escadas internas.  
FONTE: dos autores, 2012.

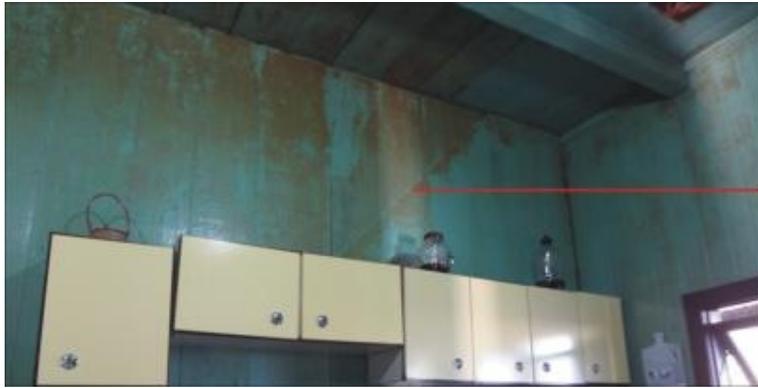
**MARCAÇÃO NA PAREDE  
DA ESCADA ORIGINAL**

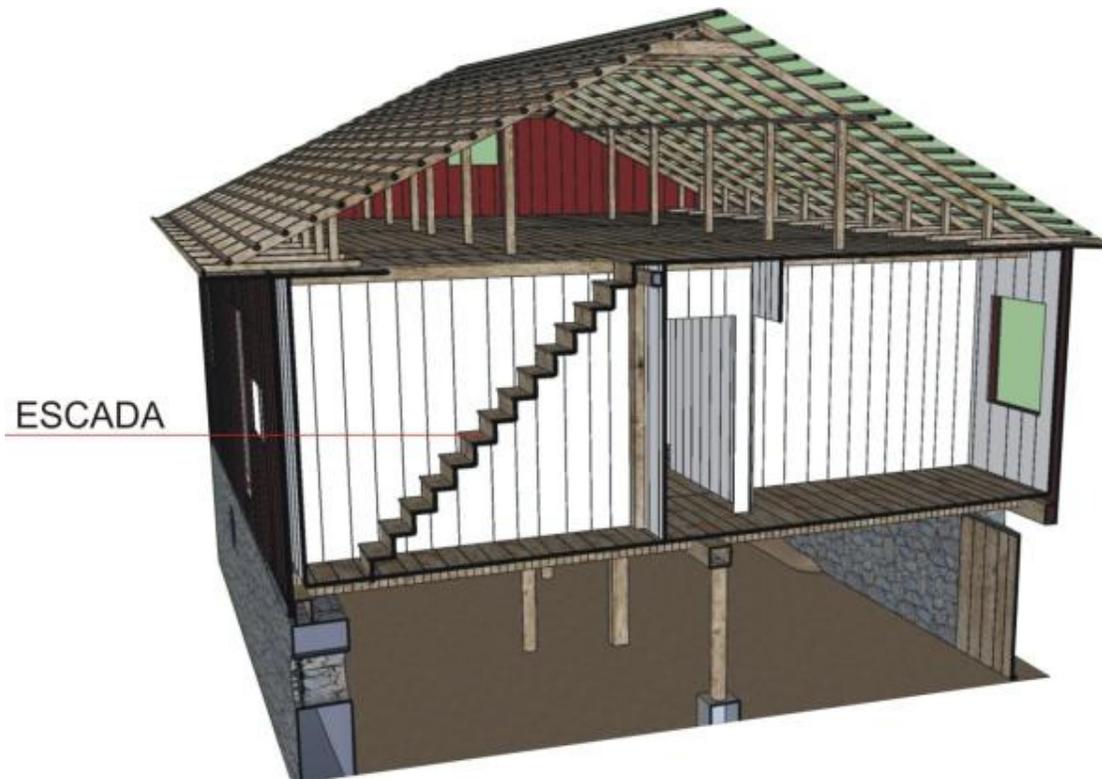
**FIGURA 42:** Localização atual das escadas no térreo.  
FONTE: dos autores, 2012.

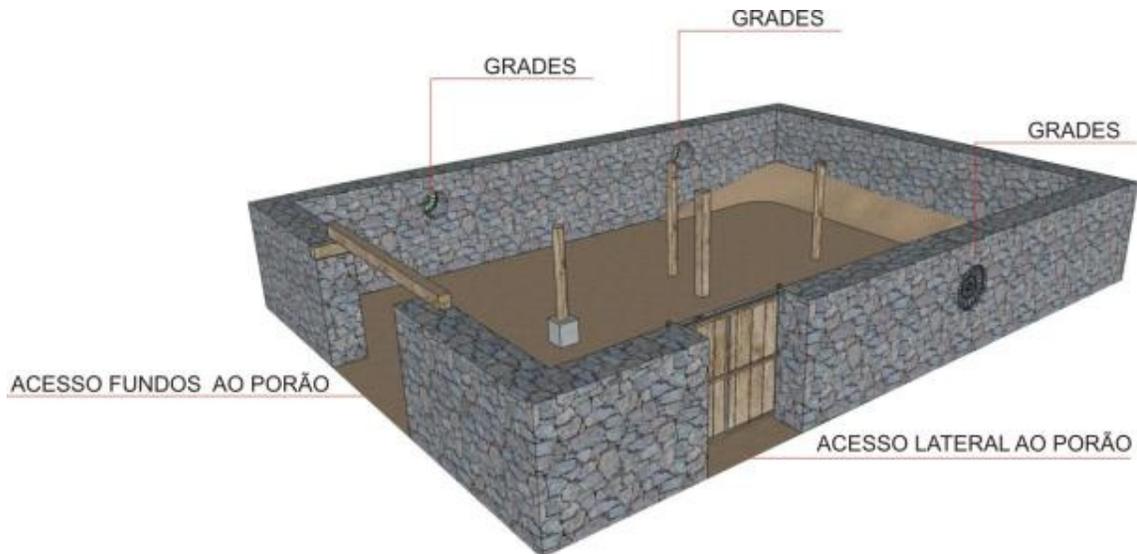
**FIGURA 43:** Localização dos vão no porão.  
FONTE: dos autores, 2012.

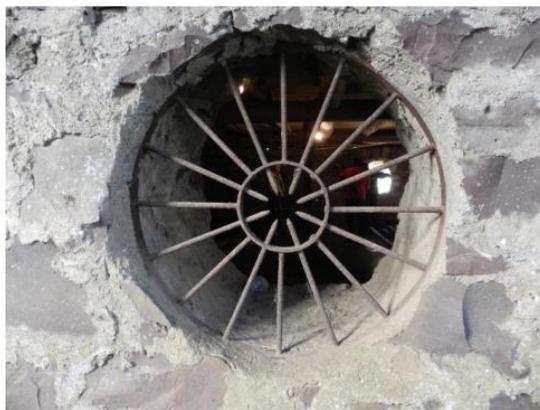
**FIGURA 44:** Aberturas com grades no porão.  
FONTE: dos autores, 2012.

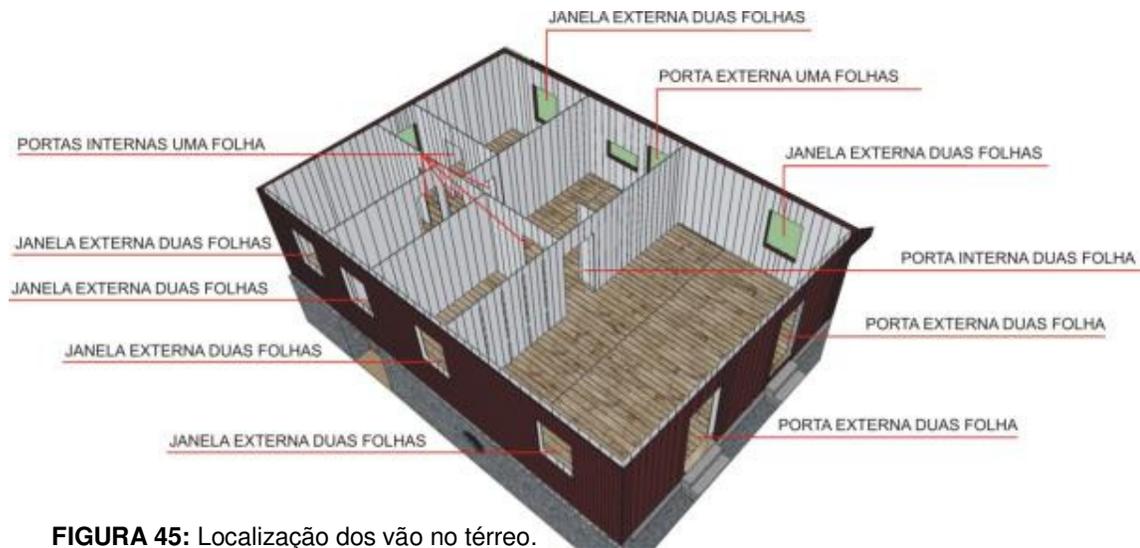
**FIGURA 45:** Localização dos vão no térreo.  
FONTE: dos autores, 2012.

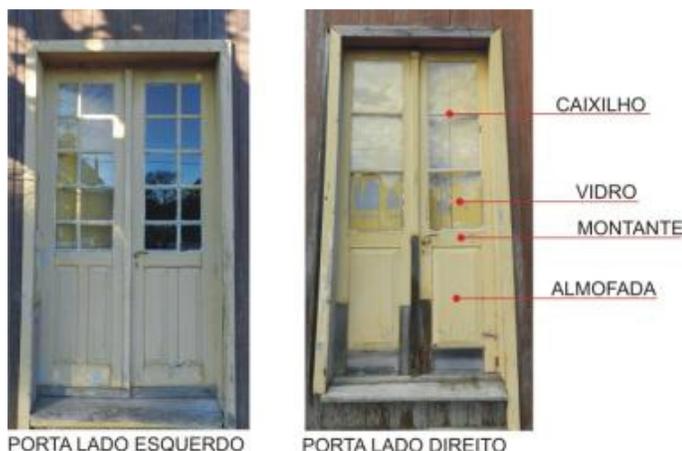
**FIGURA 46:** : Portas externa da fachada principal.  
FONTE: dos autores, 2012.

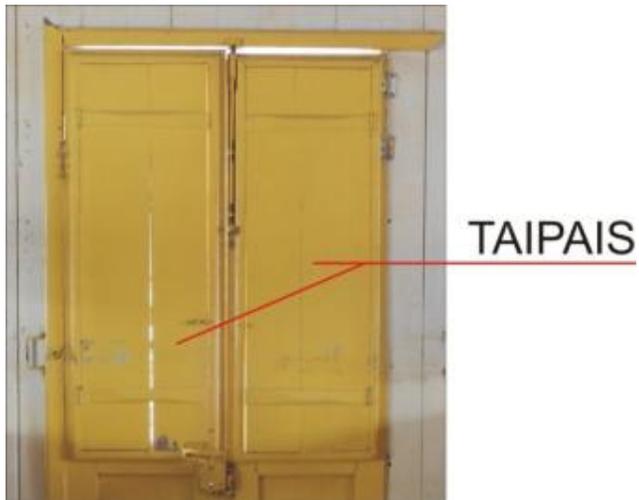
**FIGURA 47:** Taipais internos das portas externas.  
FONTE: dos autores, 2012.

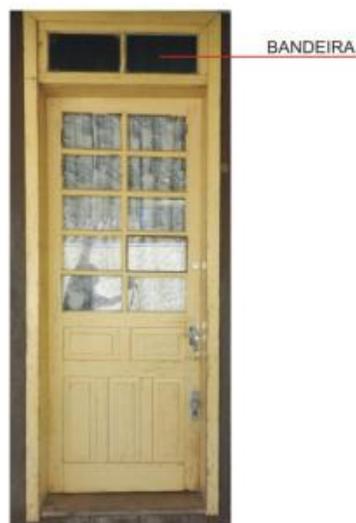
**FIGURA 48:** Porta externa de uma folha na fachada lateral.  
FONTE: dos autores, 2012.

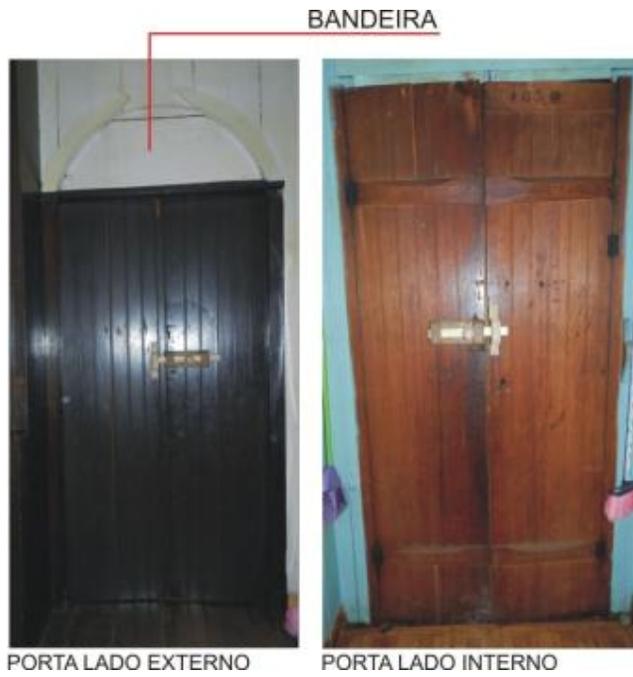
**FIGURA 49:** Portas internas de duas folhas.  
FONTE: dos autores, 2012.

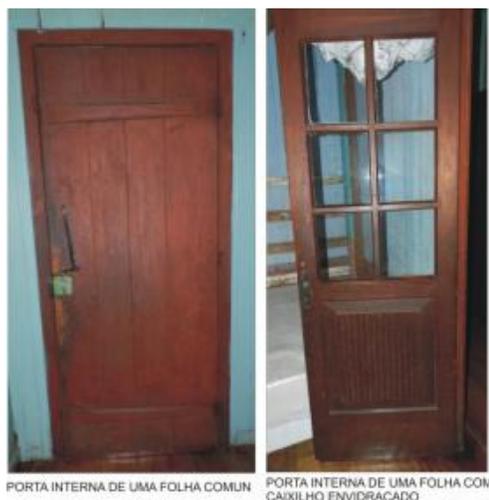
**FIGURA 50:** Portas internas de uma folha.  
FONTE: dos autores, 2012.

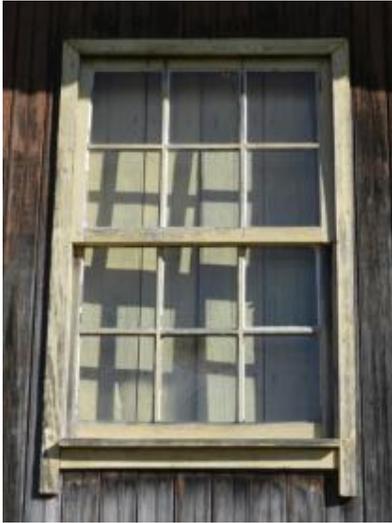
**FIGURA 51:** Janelas externas de duas folhas.  
FONTE: dos autores, 2012.

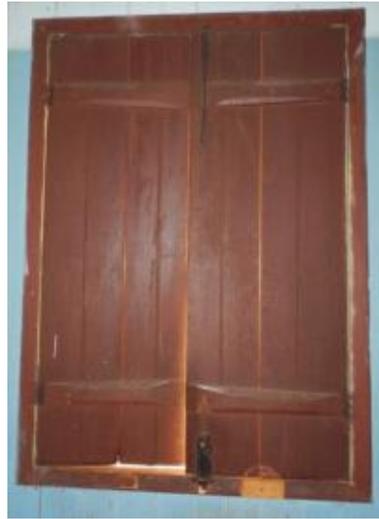
**FIGURA 52:** Taipais das janelas externas.  
FONTE: dos autores, 2012.

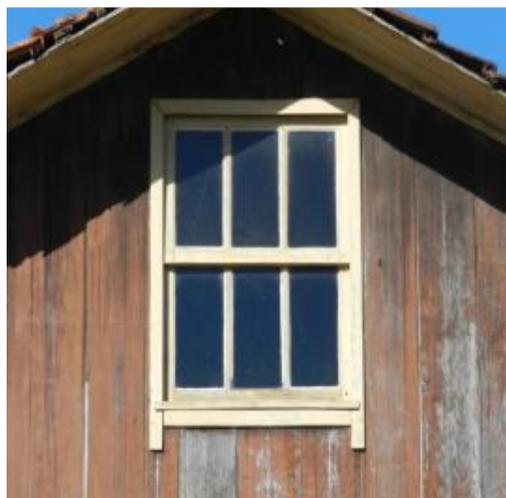
**FIGURA 53:** Janela externa do sótão.  
FONTE: dos autores, 2012.

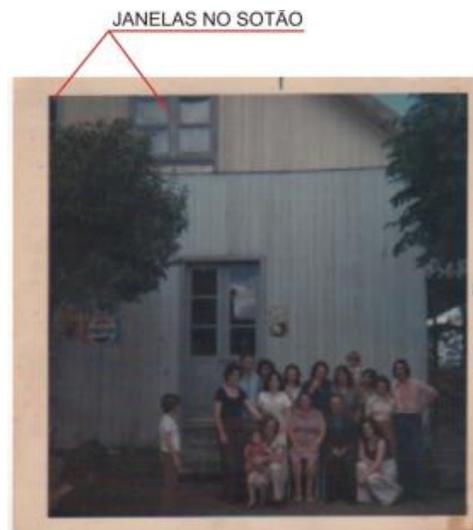
**FIGURA 54:** Janelas externas do sótão.  
FONTE: dos autores, 2012.

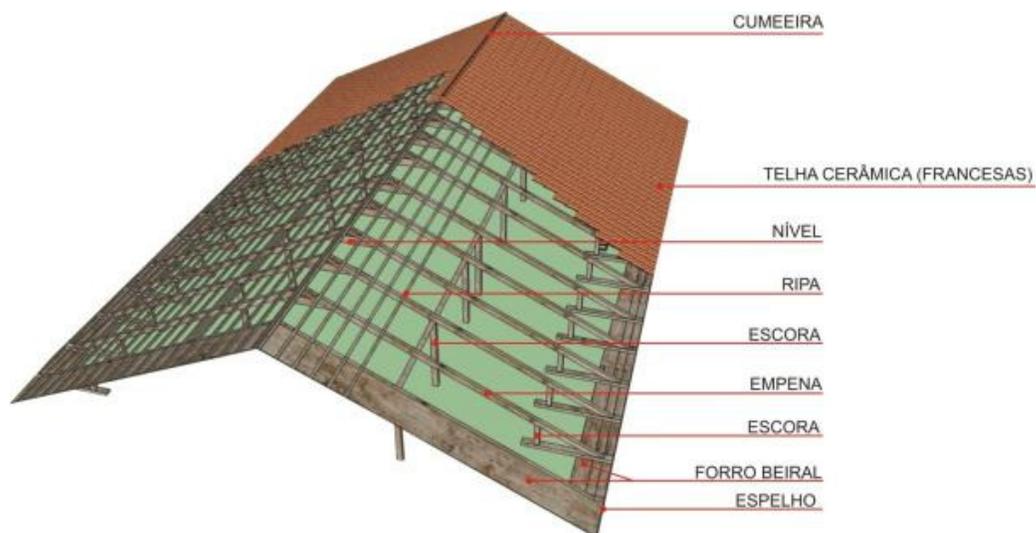
**FIGURA 55:** Elementos da cobertura.  
FONTE: dos autores, 2012.

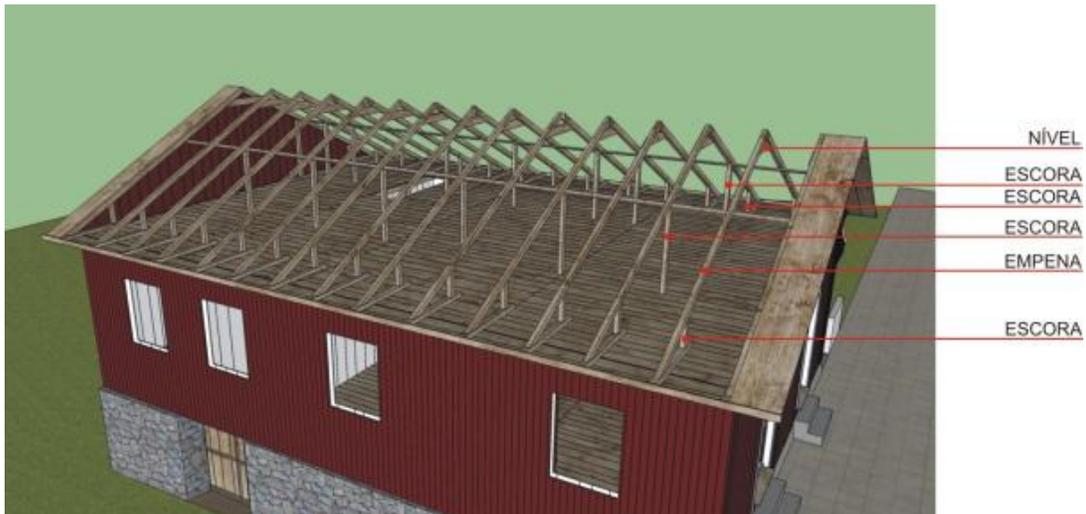
**FIGURA 56:** Estrutura da cobertura.  
FONTE: dos autores, 2012.

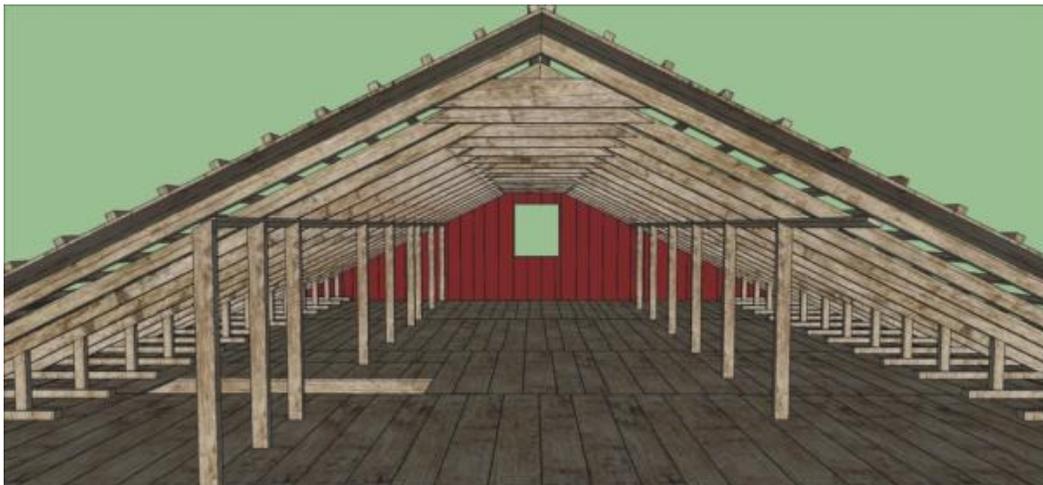
**FIGURA 57:** Desvão da cobertura.  
FONTE: dos autores, 2012.

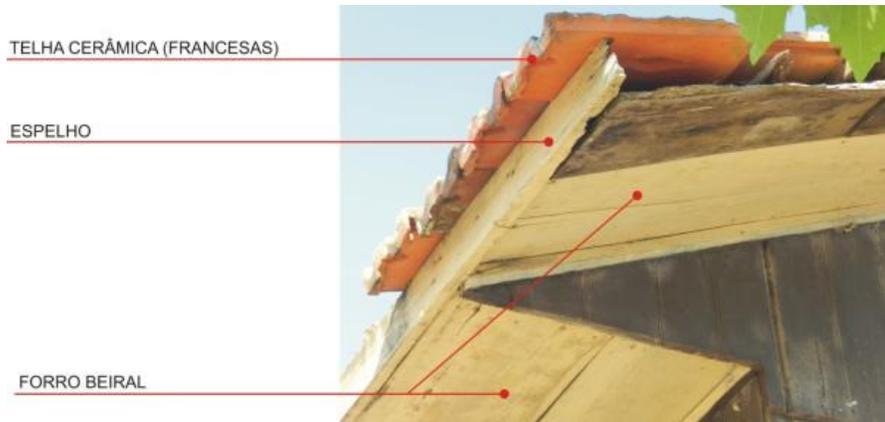
**FIGURA 58:** Beiral da cobertura.  
 FONTE: dos autores, 2012.

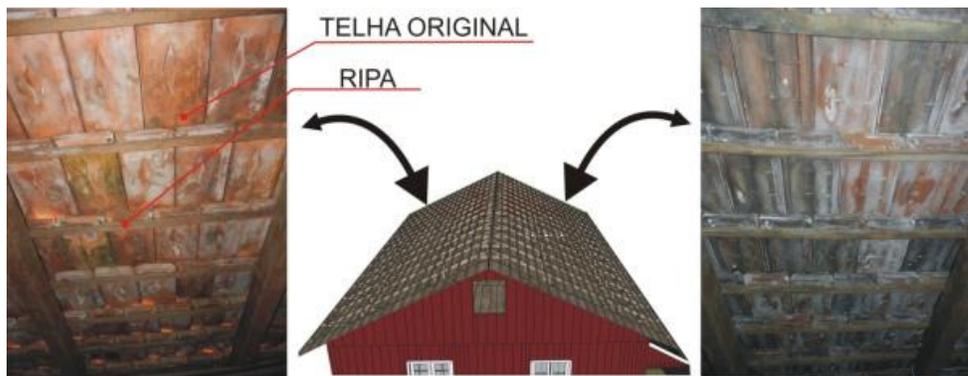
**FIGURA 59:** Diferenças de telhas na cobertura .  
 FONTE: dos autores, 2012.

Segundo Gilmar Prux, o executor da obra, houve razões para as mudanças. Quando foi feita a reforma, não havia quantidade suficiente do modelo de telhas original, faltando peças para a reposição. A solução foi abaixar o ponto do telhado e, com isso, reduzir a área da cobertura. Assim, aproveitaram-se as telhas originais em uma água e, na outra, colocou-se outro modelo.

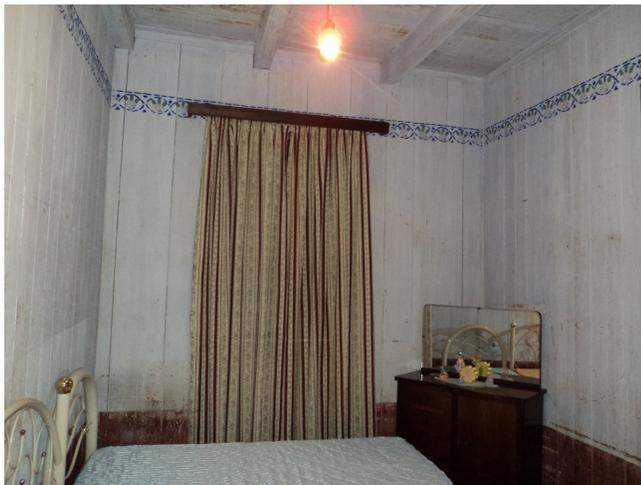
**FIGURA 61:** Pintura decorativa.  
FONTE: dos autores, 2012.
